REPUBLICA DE ESPAÑA Y
DIRECCION GENERAL DE LOS REGISTROS DE
LA VILLA, RAYONA DE LA CIUDAD EN
HERNANDEZ DE LA VEGA (Salencia)

Durante todo el proceso de excavación de la Villa romana de la Olmeda, en el término municipal de Pedrosa de la Vega, (Palencia) y conforme se iba adelantando en los referidos trabajos de excavación y desescombro, en algunas habitaciones han ido apareciendo después de su largo letargo, sepultados y desconocidos durante tantos años y adosados a las partes todavía existentes de sus muros y paredes, algunos paneles estucados que nos podrían determinar los colores y formas -- empleados en la decoración de la grandiosa Villa.

DESCRIPCION DE LOS ESTUCOS DECORADOS QUE ACTUALMENTE
SE ENCUENTRAN EN LAS DISTINTAS HABITACIONES.

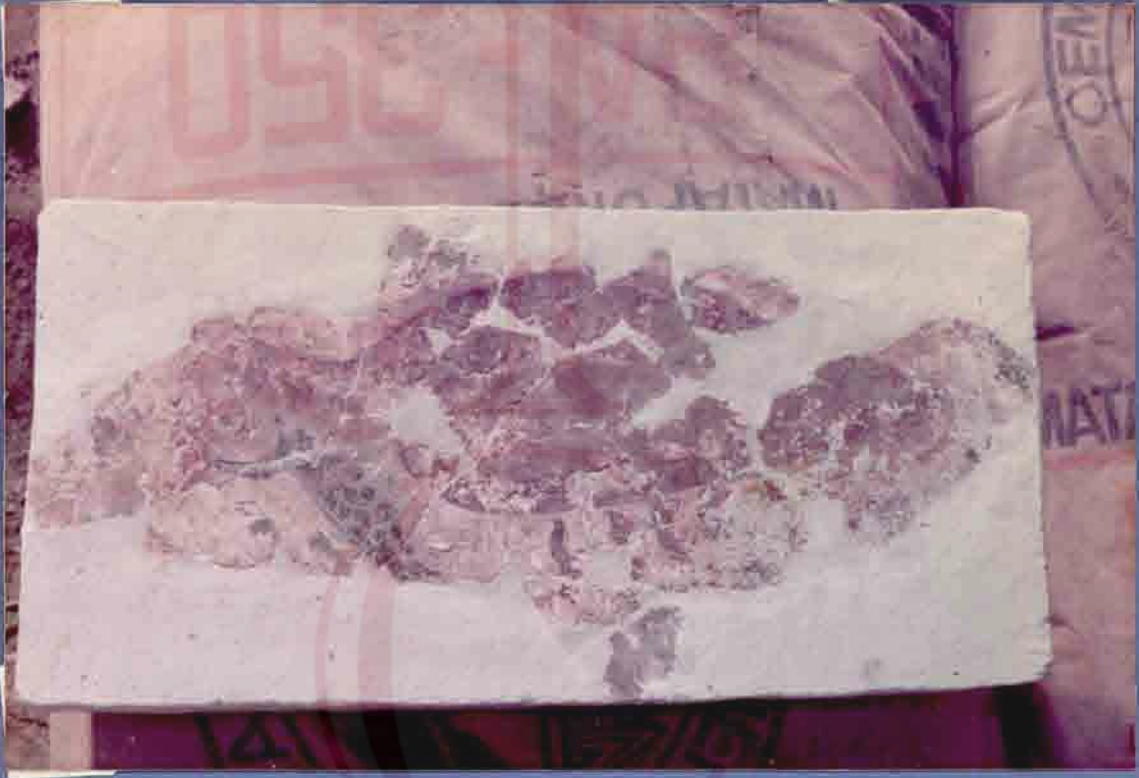
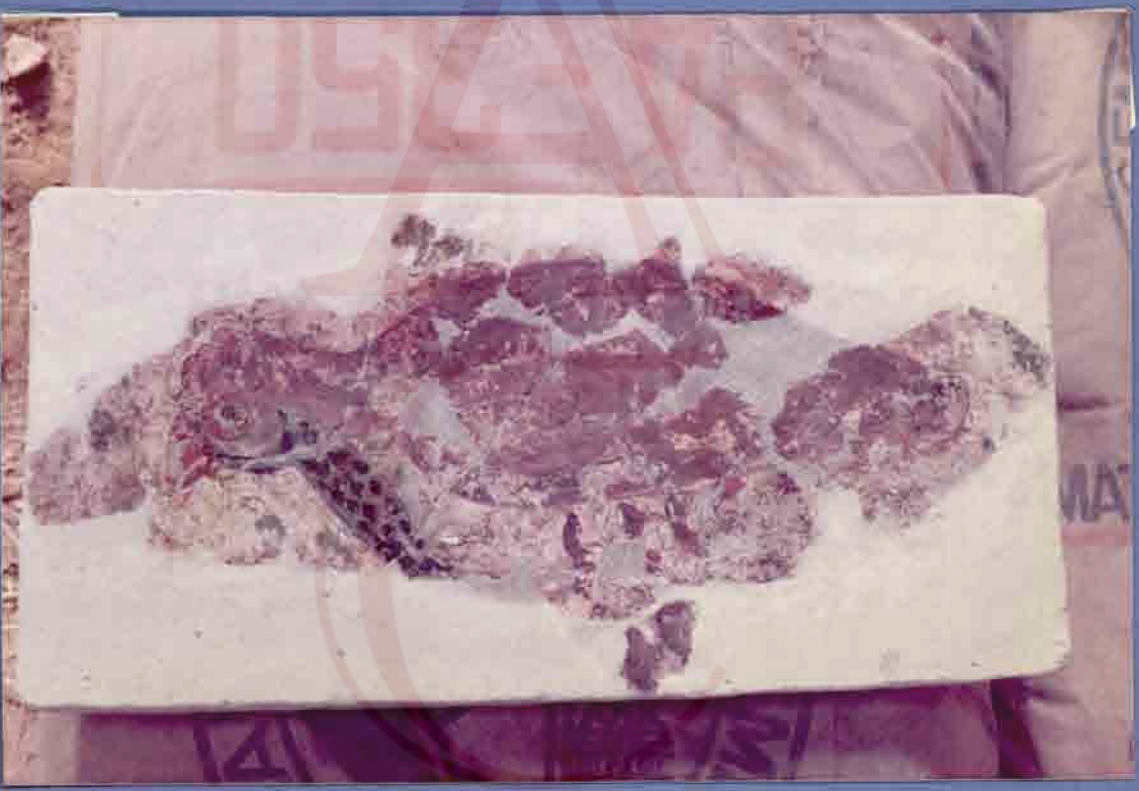
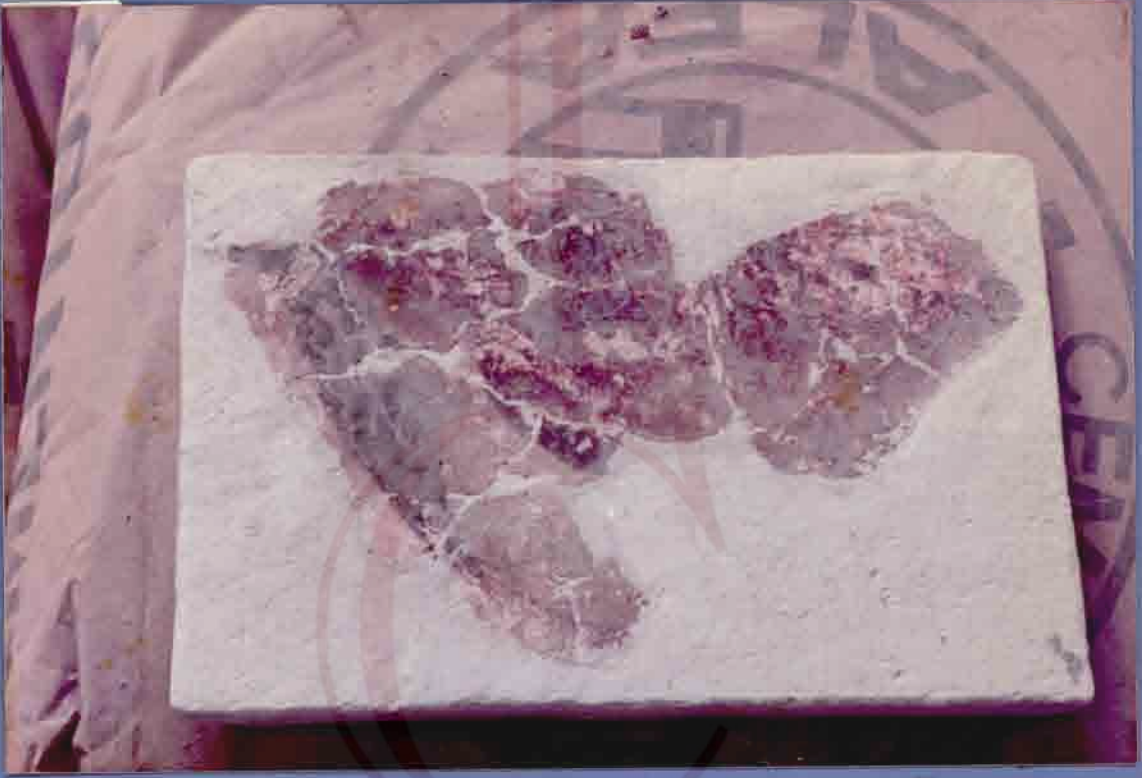
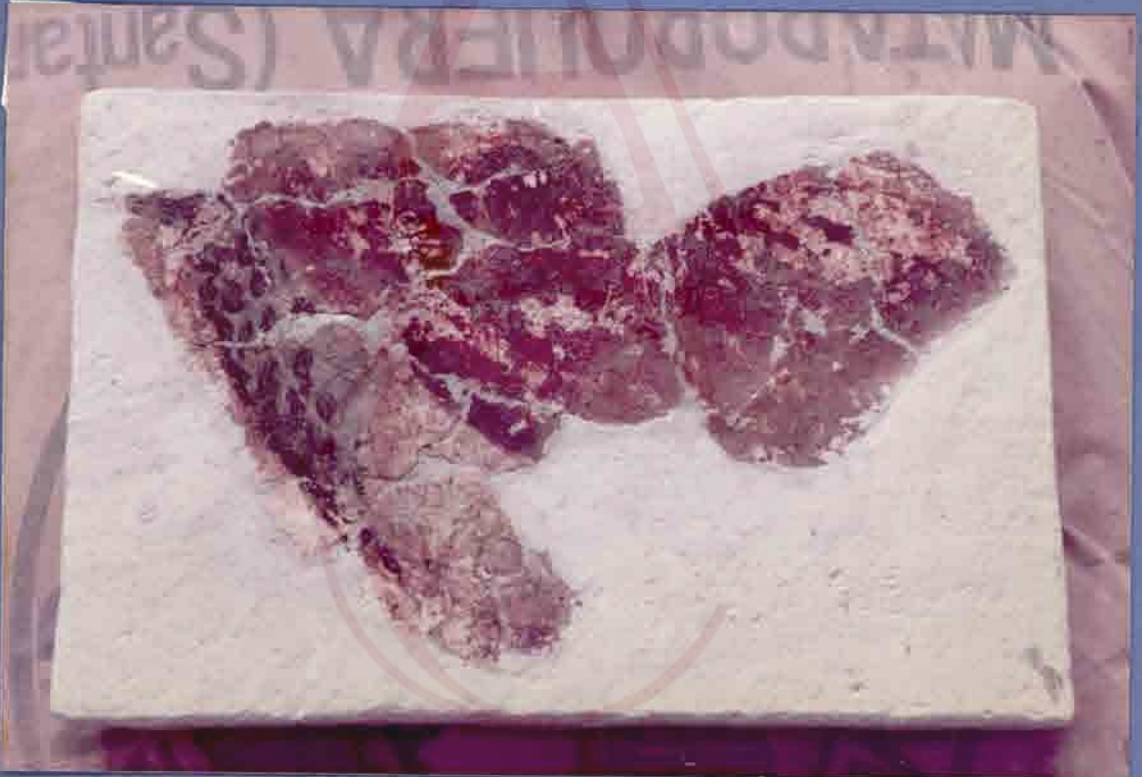
Solamente se ha procedido a la reavivación y fija -- ción del color de las dos perdices, ya que el resto de los estucos están practicamente perdidos.-

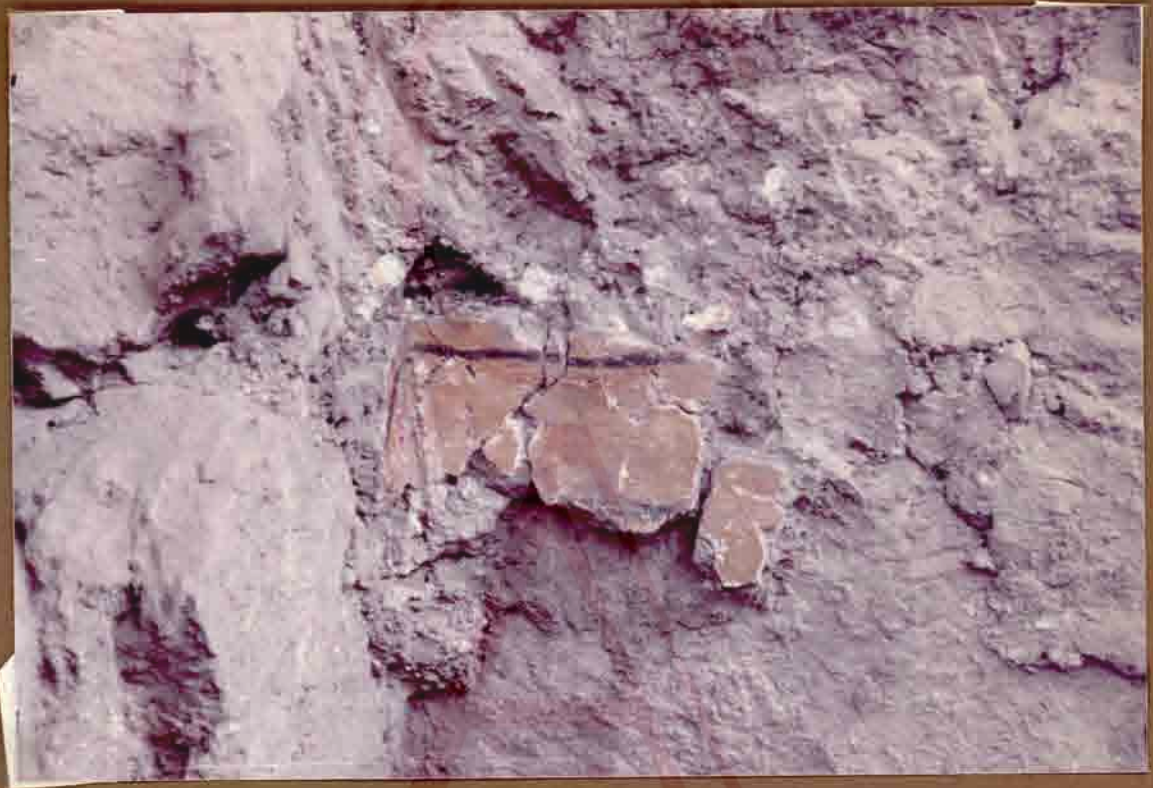
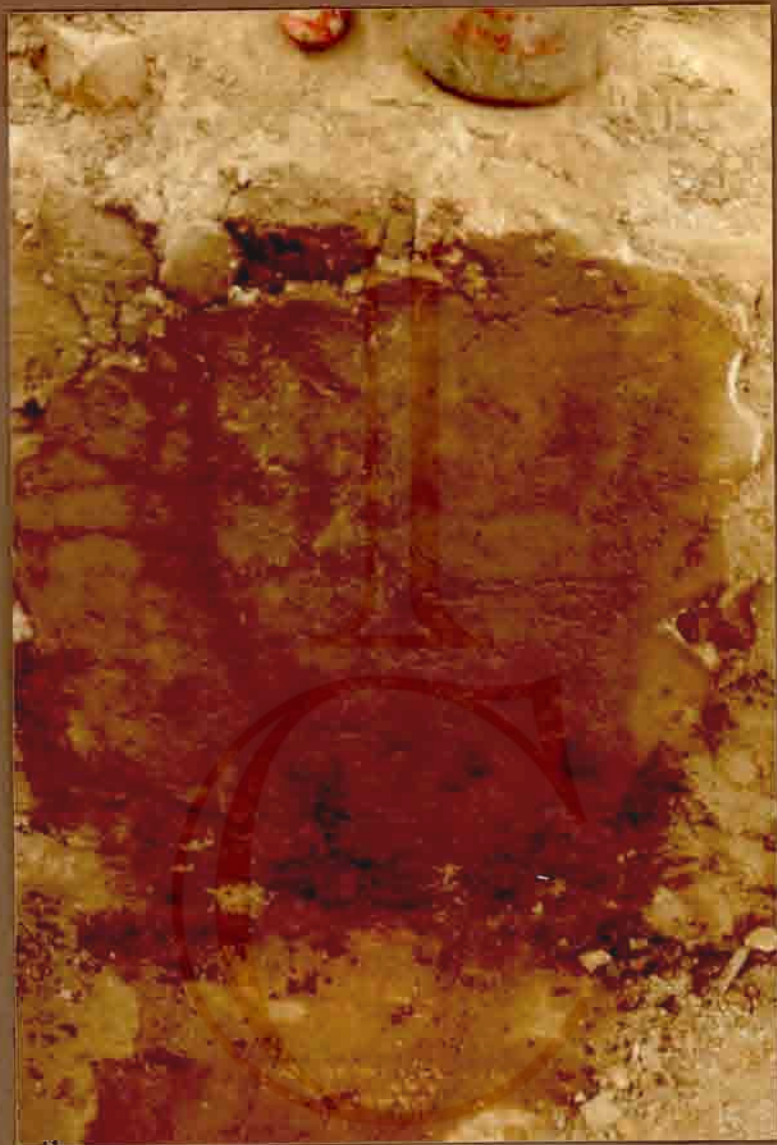
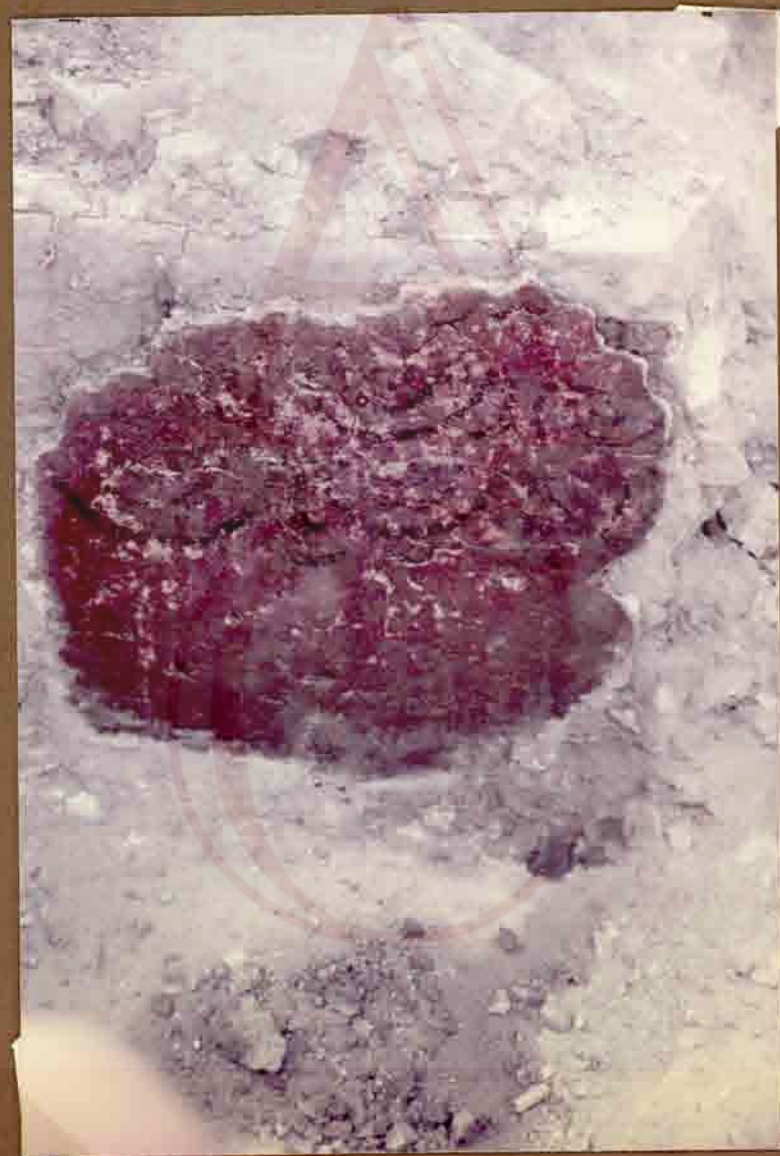
En la parte Noroeste, formando ángulo descubrimos un panel aproximadamente de 30 x 20 cms. con un bonito color base amarillo puro y una raya negra de 0.5 cms. a todo lo largo y en la parte superior, así como una línea del mismo color y medida descendiente hacia la izquierda y partiendo del ángulo de la habitación.-

Dentro de la Llena de la habitación y en posición - Noroeste se haya situado un gran panel estucado en un color rojo fuerte (muy descompuesto) con unos goterones de pintura negra y roja (relativos a la decoración superior), dicho panel tiene una medida aprox. de 1.30 m. - de largo y 45 cms. de alto, a los 40 cms. de altura se observa una gruesa raya de delimitación en color violeta fuerte que debía de servir de separación para la decoración superior. También se aprecia por la base de esta línea violeta una fuerte marca de buril.-

En el murete de la parte Sureste queda otro panel de 50 cms. de altura por 40 de ancho, con un rojo fuerte - como color de fondo, a una altura de 25 cms. se ve una cenefa de 15 cms. de altura enmarcada con color negro, siendo el motivo ornamental semicircunferencias concéntricas (cuatro por adorno) con la curva hacia arriba y un grueso aproximado de 0.5 cms.--

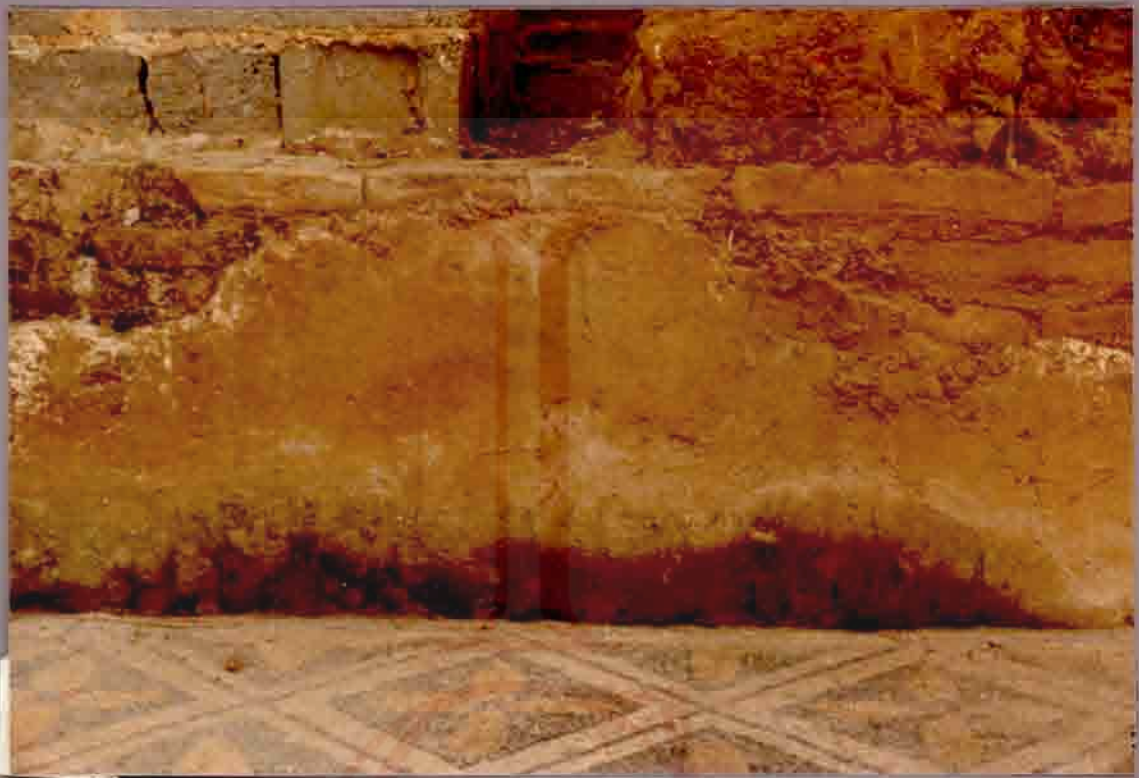
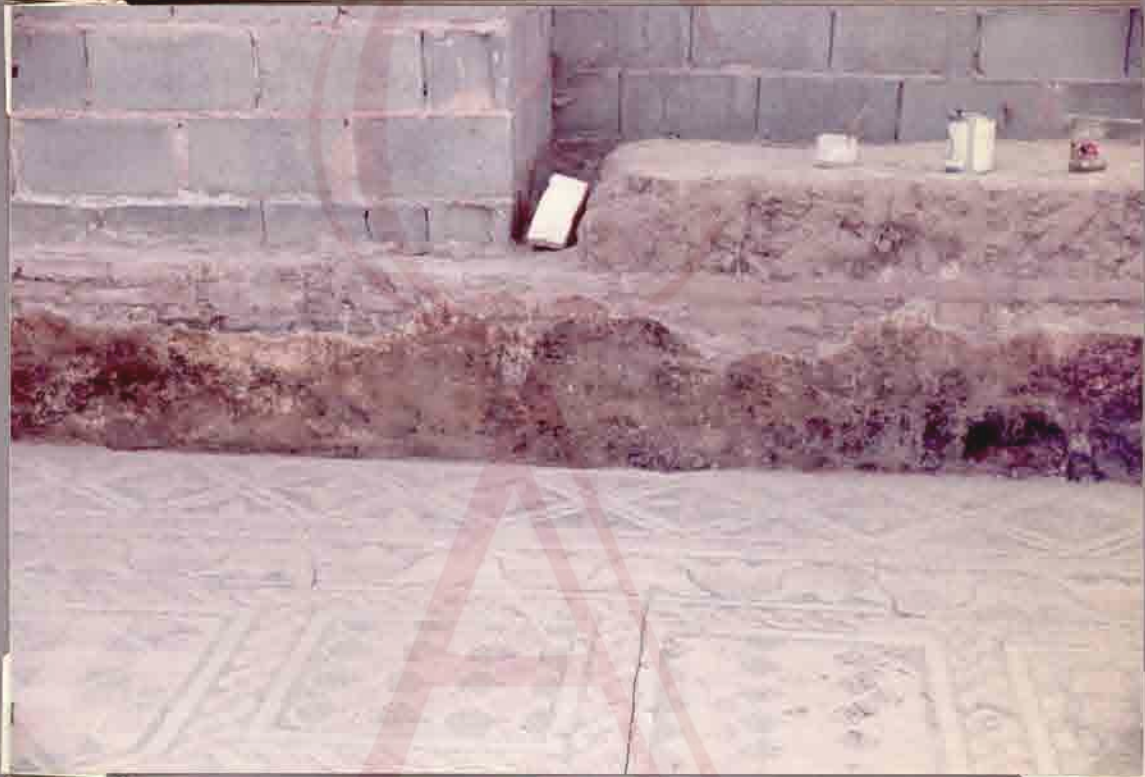
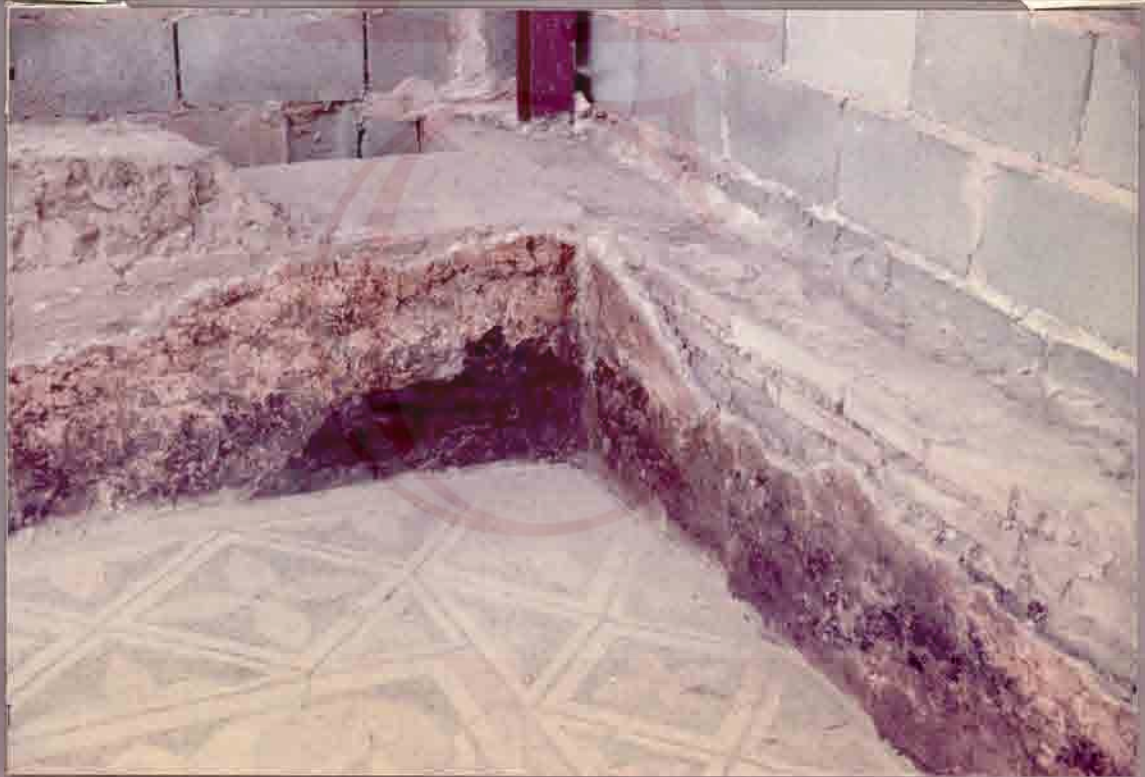
Enmarcada en una altura de 35 cms. nos encontramos con una decoración quizás con motivos jaspeados de un color azul-negro muy deteriorado por la cal y humedad - (se ha comprobado en la pared Este, que es la que se encuentra con la gran mancha de moho, que la humedad era del 92%). La raya que sirve para enmarcar este óculo - va realizada con color rojo con una anchura de 0.5 cm. y por un ligero resto de estuco a partir de la mencionada raya de separación llegamos a suponer que la decoración superior debió ser comenzando con un color pino jaspeado con rojo fuerte.

En la pared norte y en el ángulo este, se observa un resto de estuco, un poco más profundo que el resto de la habitación (1 cm. aprox.), pulido, en color azul claro, que parece demostrar que la decoración original de la habitación era de éste color y que posteriormente se volvió a enlucir para darle el tono azul-negro.-

Una vez realizado el proceso de limpieza, en el cual se han empleado varias técnicas, nos encontramos con el primer problema, exceso de humedad en la habitación nº 4, pared Este, tal exceso ha llegado a generar una mancha verde de moho sobre el estuco, lo cual ha sido ver-

daderamente dificultoso proceder a su eliminación, así como a la salitrosidad del contorno de la mancha. El segundo problema ha sido la eliminación prácticamente de la totalidad de la capa adherida de cal y salitre sobre el resto de estucos pintados, que se había formado desde el momento de su descubrimiento hasta su posterior tratamiento. Una vez eliminada toda la capa de sustancias perniciosas, hemos podido observar el tipo de pintura y coloración de las partes en las cuales el tiempo y la tierra que lo cubría no ha llegado a realizar una labor del todo perniciosa para el entorno. Hay que tener en cuenta que al volver otra vez a la luz y a la atmósfera se llega a perder incluso un 40% de luminosidad en la pintura, debemos asegurar que la labor realizada, una vez fijados los colores, nos permite hacernos una idea bastante concreta de las formas y colores que integraban la decoración de la Villa.

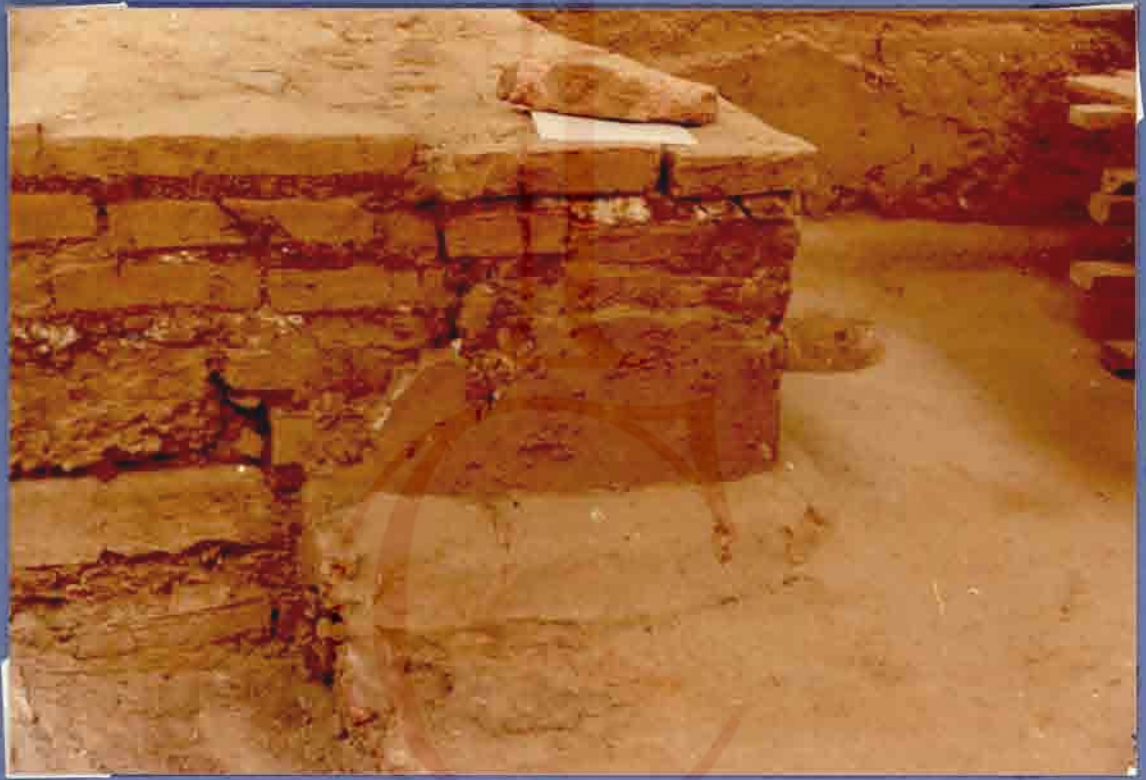
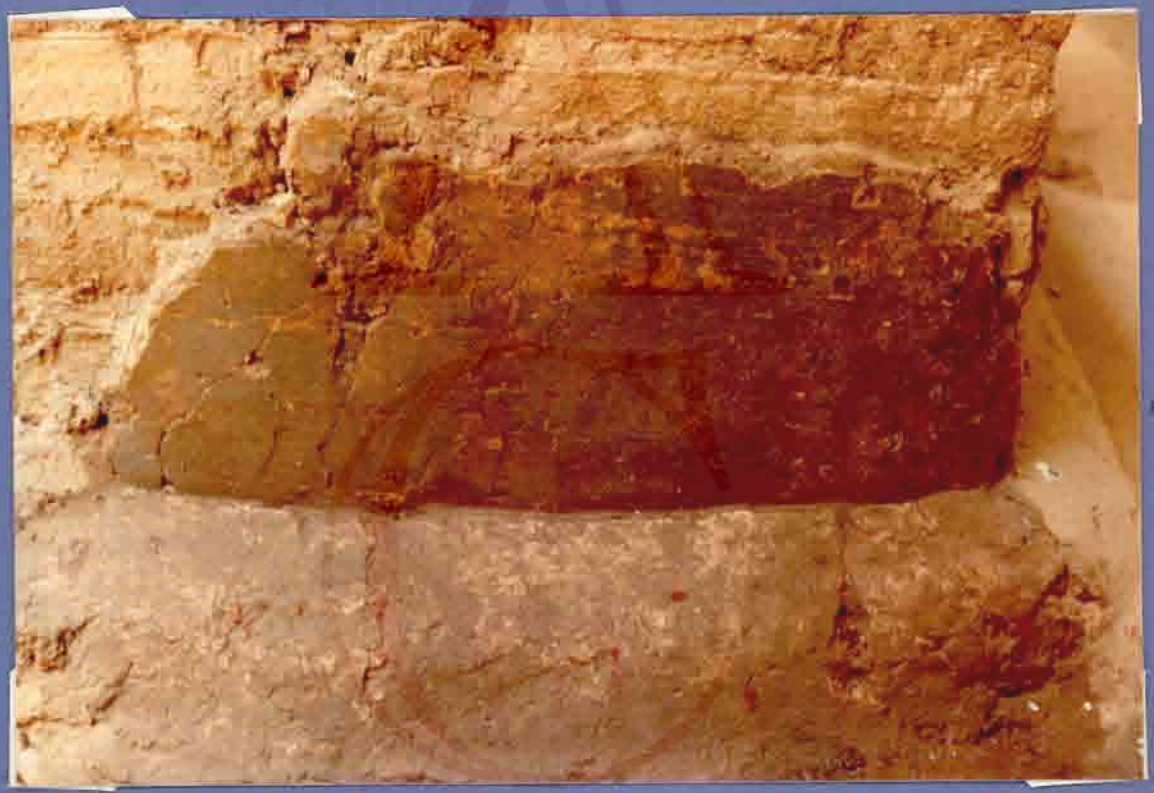
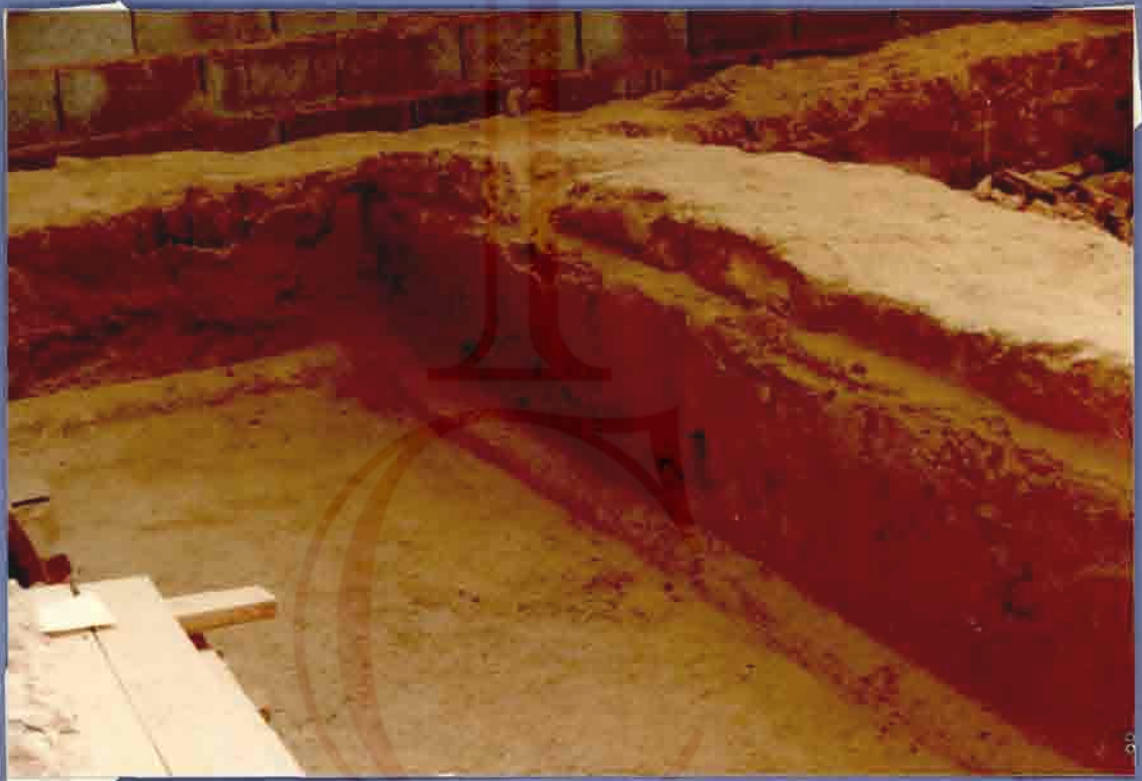
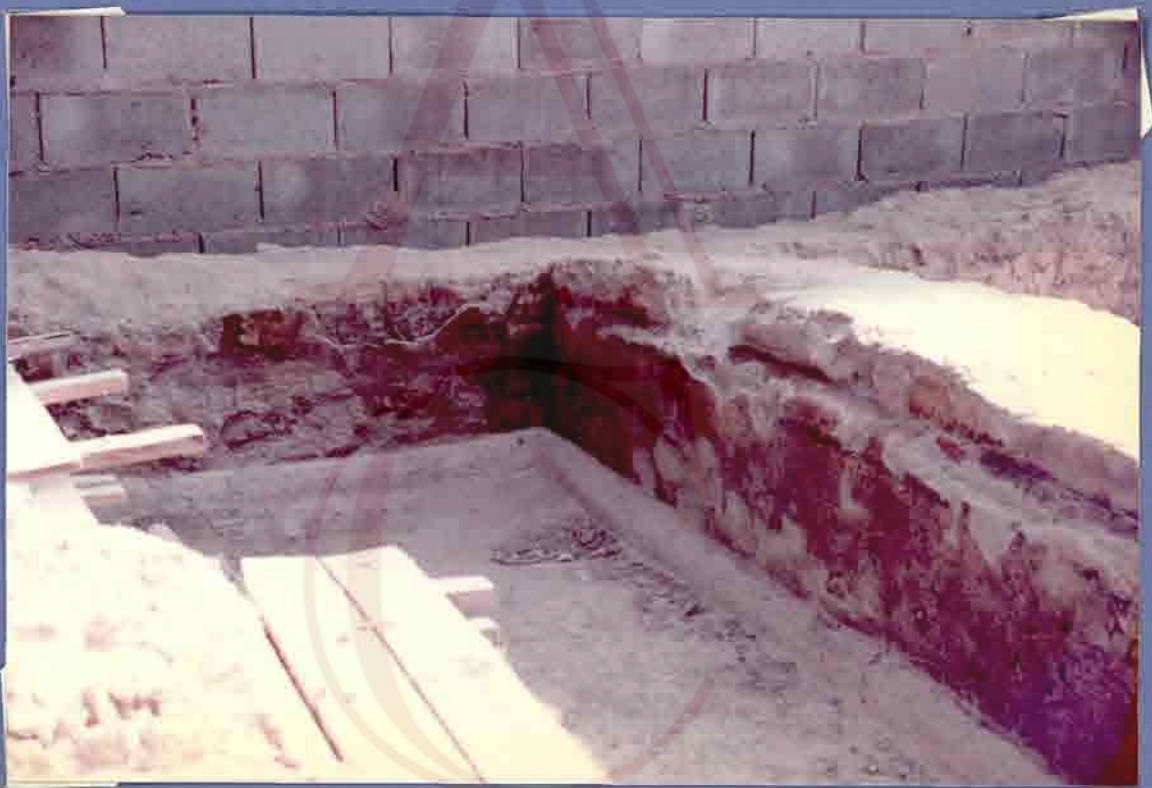
En ambos quicios de la puerta quedan restos de un zócalo azul pálido, sin embargo en el interior de la habitación observamos que es un azul-gris oscuro y muy distinto al color de la entrada. En el muro Este de la habitación y a una altura de 56 cms. existe una raya de separación del zócalo con la decoración superior, la raya de color negro es de 2,5 cms. de anchura y a partir de la misma una cenefa de 12 cms. de ancho con un jaspeado en rojo enmarcada con otra raya negra algo más ancha y a partir de esta línea y hacia arriba comienza un color blanco.

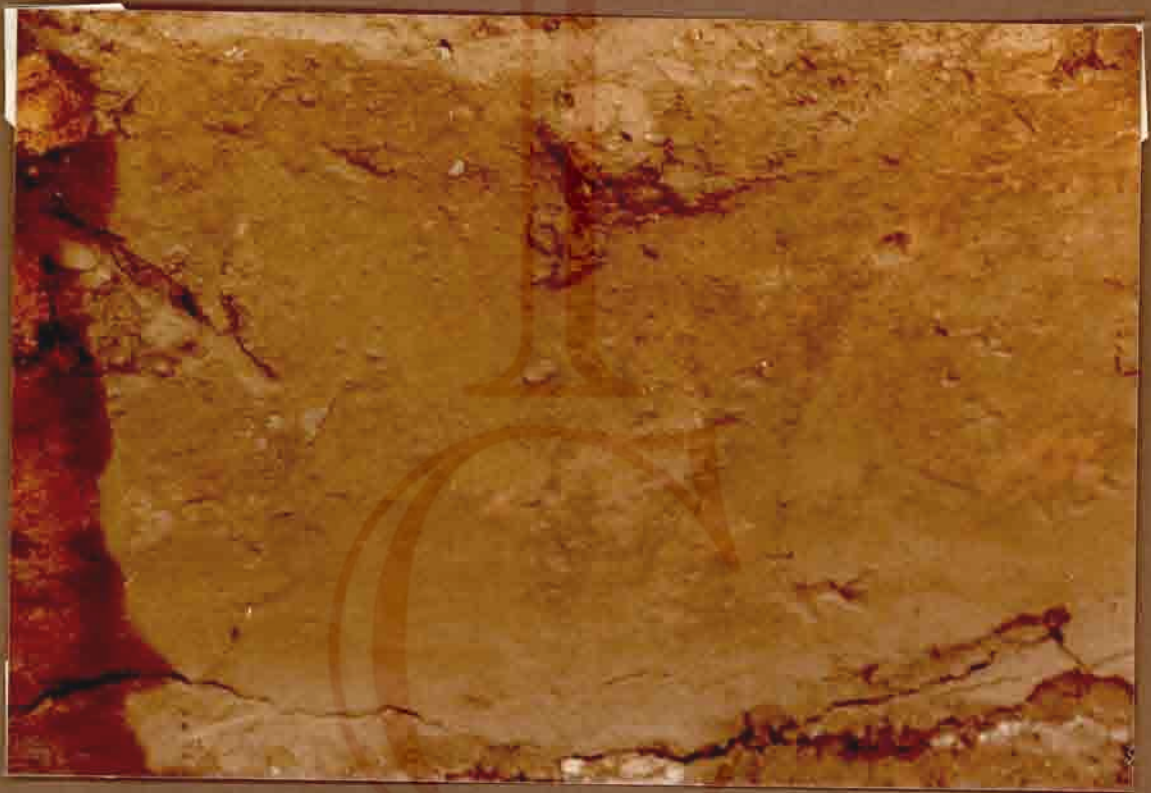
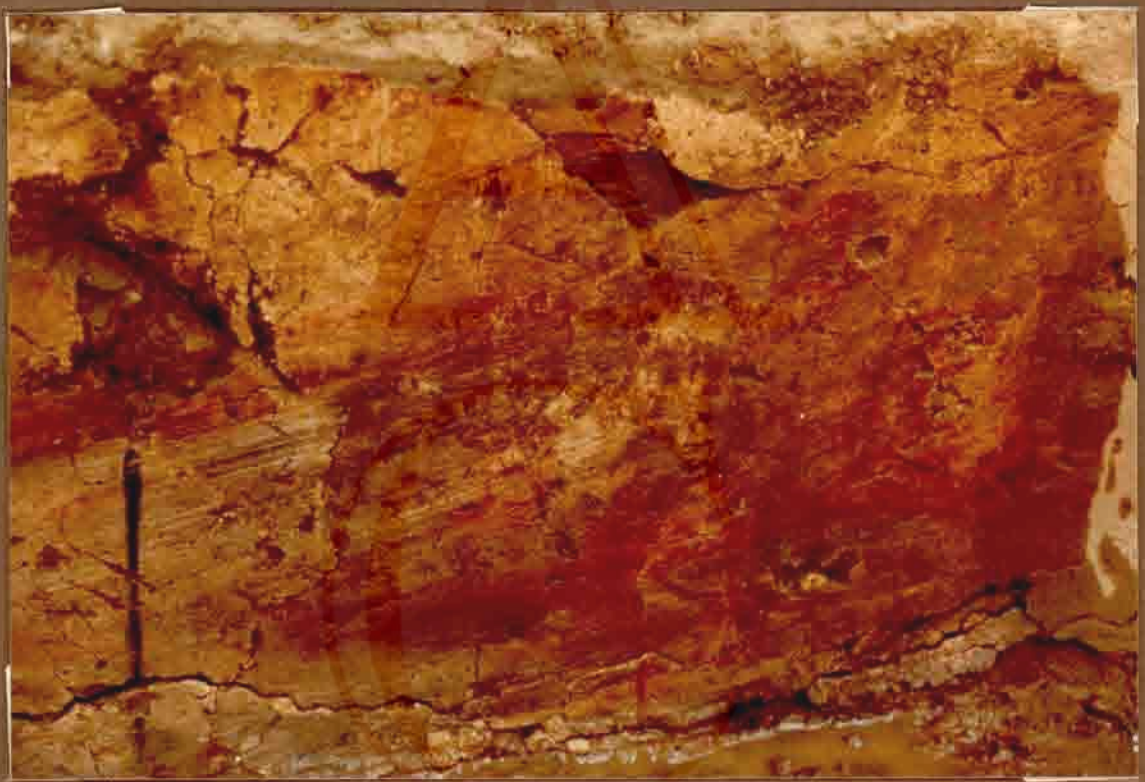
A ambos lados del ámbito y en toda su longitud quedan restos de estuco en alturas oscilantes desde los 40 a los 5 cms. con una media de 20 cms., nos encontramos con un estuco con fondo en la parte inferior de un color rojo sin definir y que va degradando en tonalidad conforme sube, sobre éste fondo difuminado se observan fuertes jaspeados en rojos fuertes y algún azul, que llegan a degenerar en tonos violetas muy vistosos, unas rayas verticales en negro y de una anchura de 1.5 cms. sirven como separación de paneles cuyas longitudes son desiguales (de 50 a 65 mts.), la altura de los referidos paneles la desconocemos porque en la parte más alta del estuco pintado no aparece ninguna línea de separación para la decoración superior.-

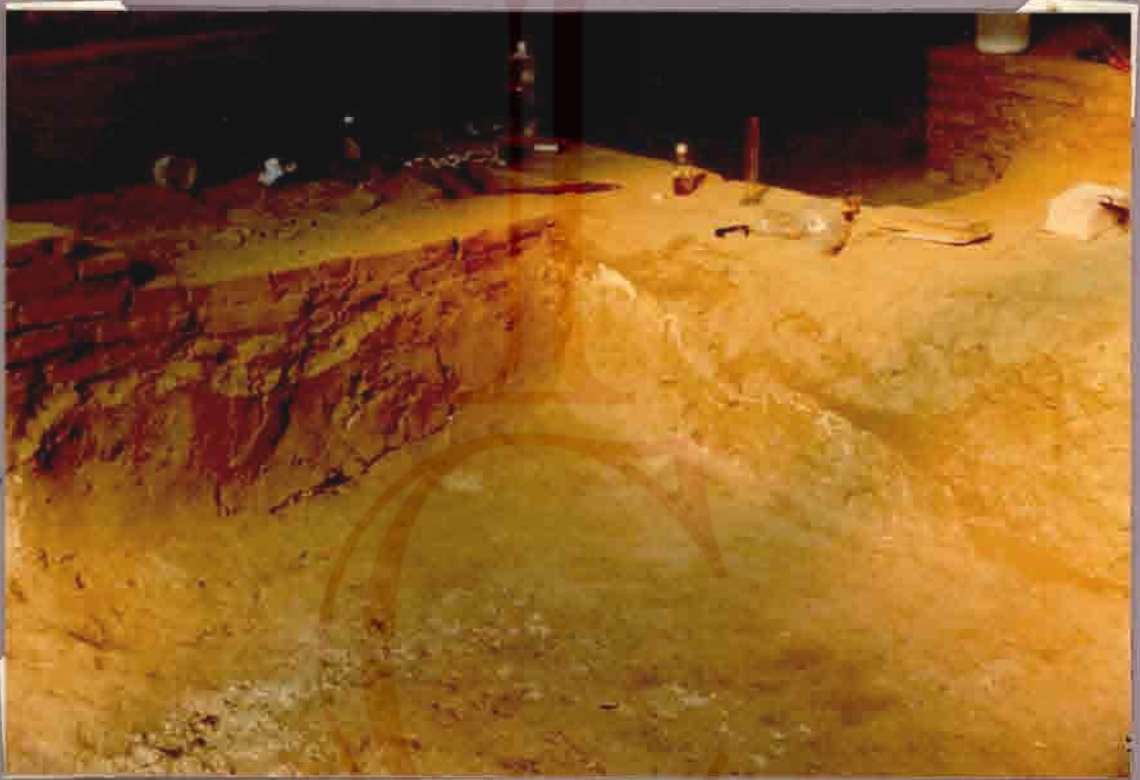
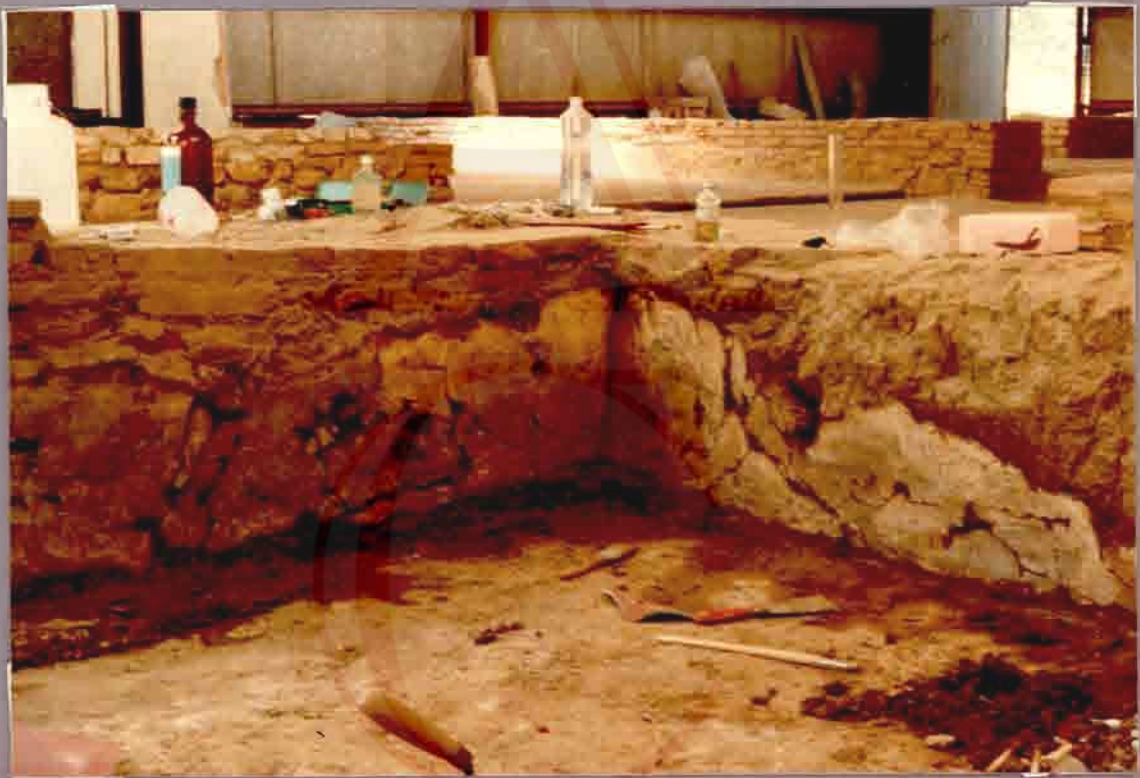
Sobre fondo blanco, zócalo jaspeado en azul claro - y debido a la poca altura que actualmente queda, desconocemos la decoración superior, no obstante, tenemos - bastantes fragmentos de estuco encontrados en el desescombrecimiento, a saber:

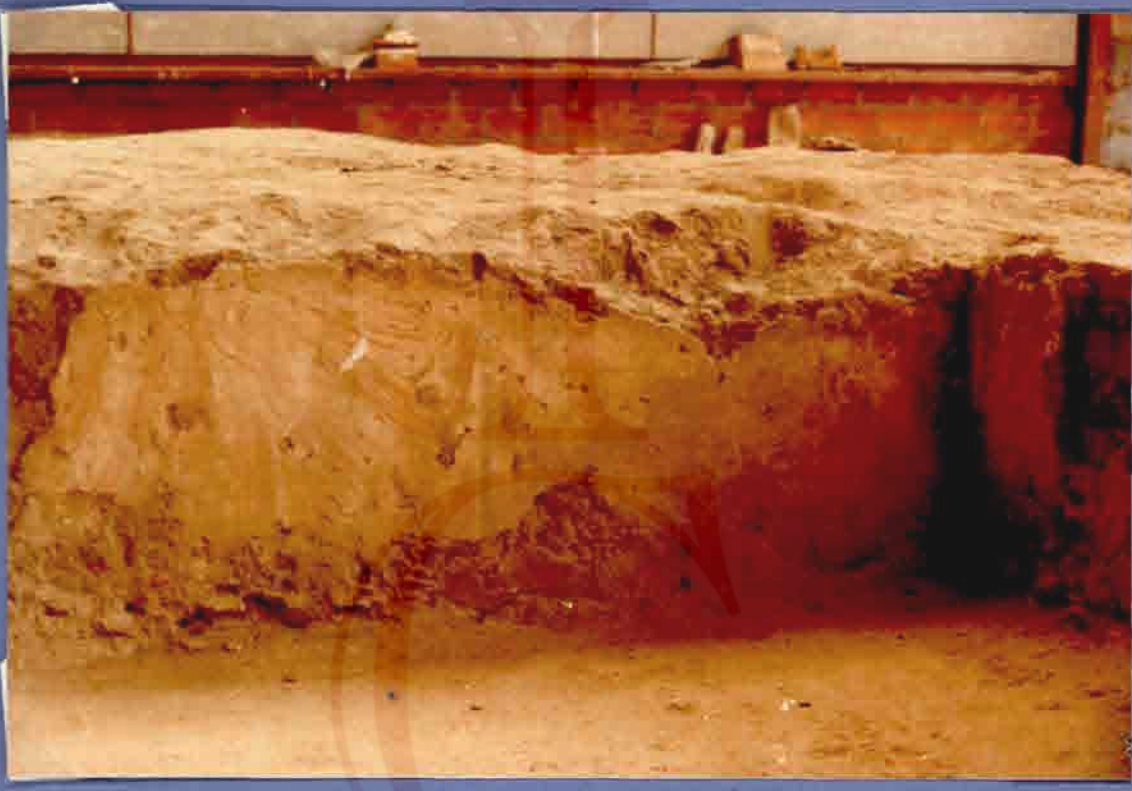
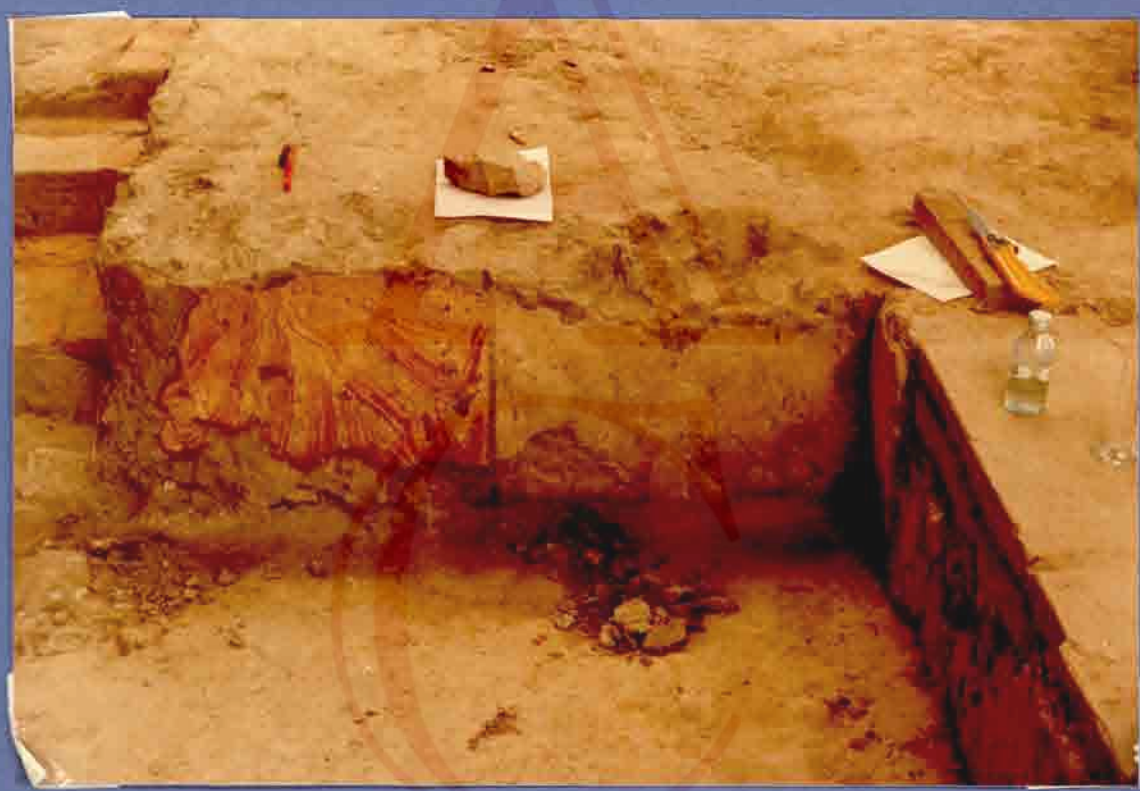
En la parte correspondiente al saguán de la escalera, actualmente tenemos un trozo de los maderos y mejor - e reservados de toda la Villa, podemos observar sobre fondo blanco y dividido en seis paneles de unos 55 cm. de largo, separados por una raya negra, el motivo ornamental de la decoración, primer panel de izquierda a derecha, restos imprecisibles de un dibujo (perdidos en un 95%) irreconocibles las formas, posiblemente un paisaje. La continuación, la decoración del siguiente panel nos dá a entender que partiendo del centro de la raya de separación del óculo en la parte superior (ambas fuentes), salen a modo de unos rayos rotores en rojo que se expanden por toda la superficie. Siguen alternándose por este orden hasta la totalidad de seis. Encuentramos con esta disposición, dos paneles a mano derecha, dos más enfrente y otros dos en la subida de la escalera.-
