REPUBLICA DE ESPAÑA Y
DIRECCION GENERAL DE LOS REGISTROS DE
LA VILLA, RAYONA DE LA CIUDAD EN
HERNANDEZ DE LA VEGA (Salencia)

Durante todo el proceso de excavación de la Villa romana de la Olmeda, en el término municipal de Pedrosa de la Vega, (Palencia) y conforme se iba adelantando en los referidos trabajos de excavación y desescombro, en algunas habitaciones han ido apareciendo después de su largo letargo, sepultados y desconocidos durante tantos años y adosados a las partes todavía existentes de sus muros y paredes, algunos paneles estucados que nos podrían determinar los colores y formas -- empleados en la decoración de la grandiosa Villa.

DESCRIPCION DE LOS ESTUCOS DECORADOS QUE ACTUALMENTE
SE ENCUENTRAN EN LAS DISTINTAS HABITACIONES.

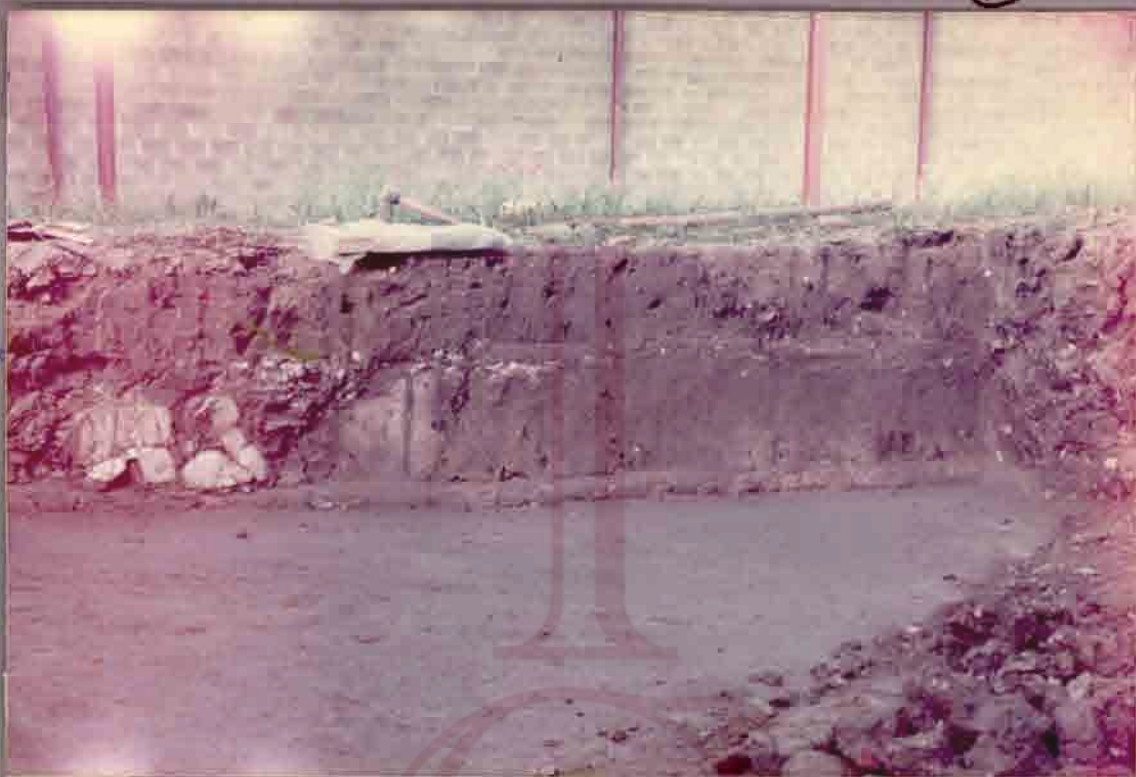
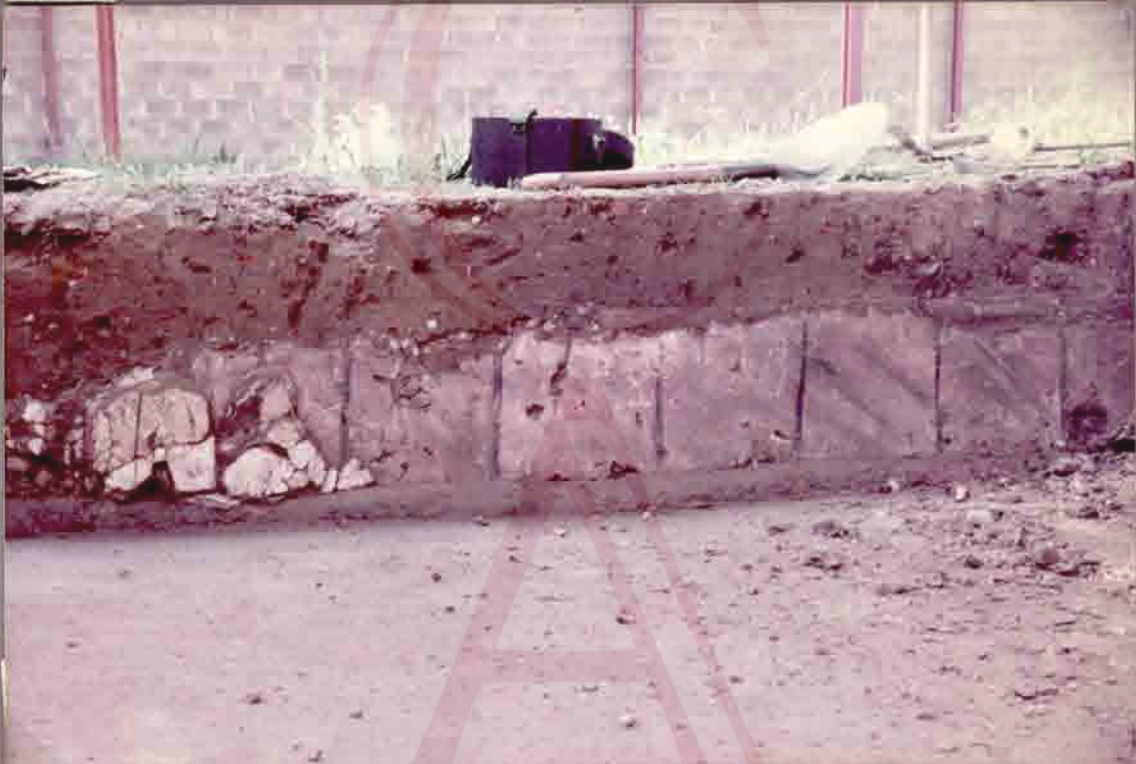
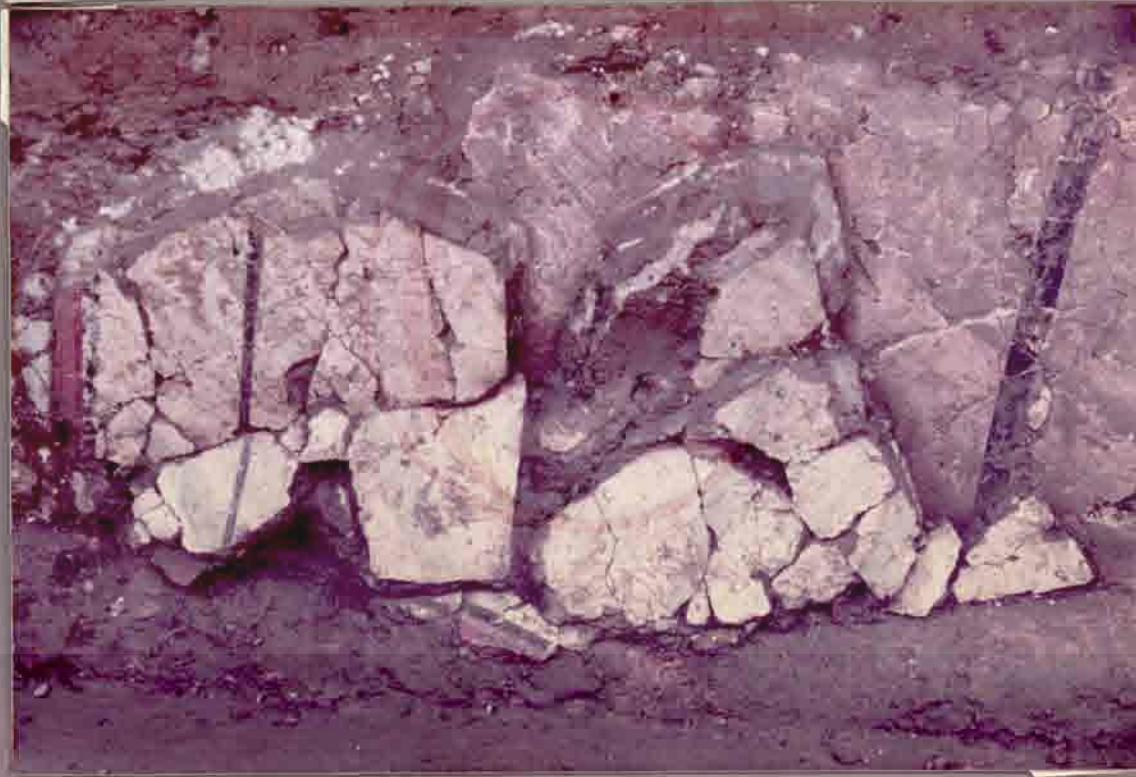
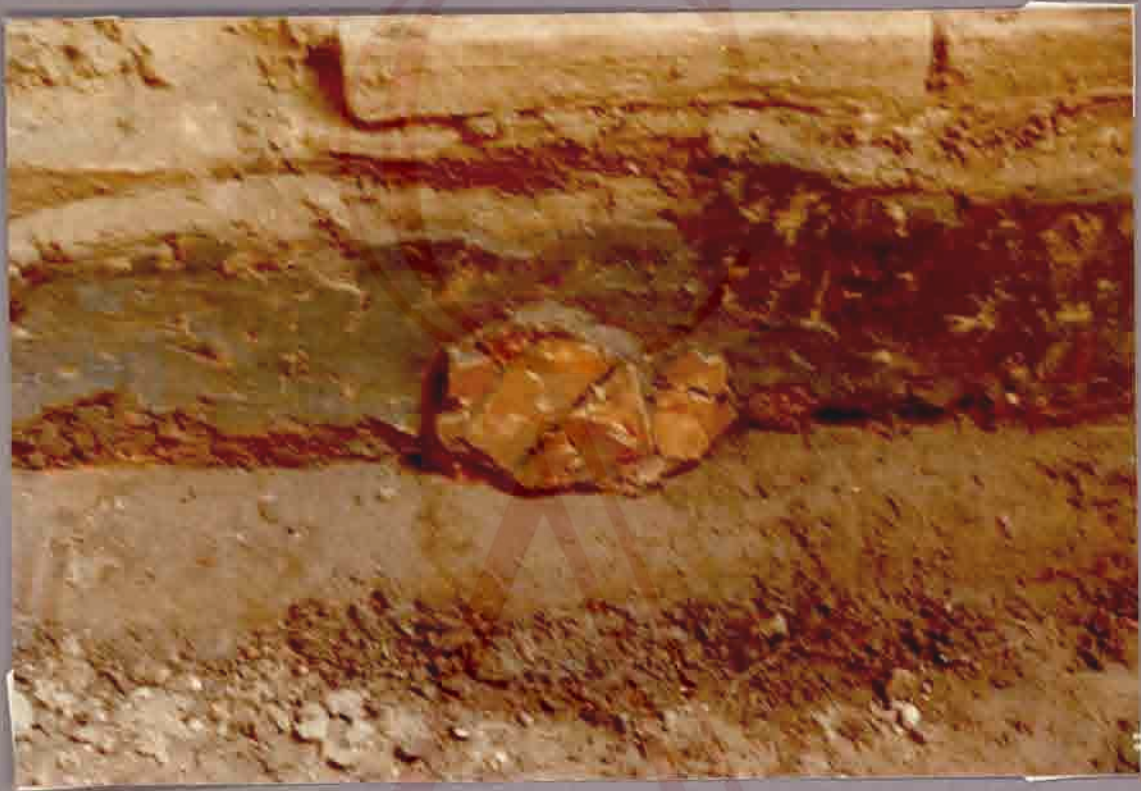
En la habitación 13 A, podemos observar actualmente un estuco de bastante buena calidad, jaspeado sobre fondo blanco, con rojos, azules y violetas, en rayas oblicuas de izquierda a derecha y con otras negras de unos 2 cm. verticales que sirven de separación de losetas con intervalos de unos 23 cms.

También vemos adherido a este localo un trazo de decoración superior, el cual en el desarrollo ha quedado en la posición actual, con fondo blanco, jaspes en tonos en azul pálido y unas rayas negras y rojas.

La habitación 13 B conserva otro pequeño panel de estuco color azul pálido con ligeros jaspes y también otro trazo de decoración superior adherida igualmente en el desarrollo, con un color rojo claro de fondo y otros rojos más fuertes aplicando al anterior.-

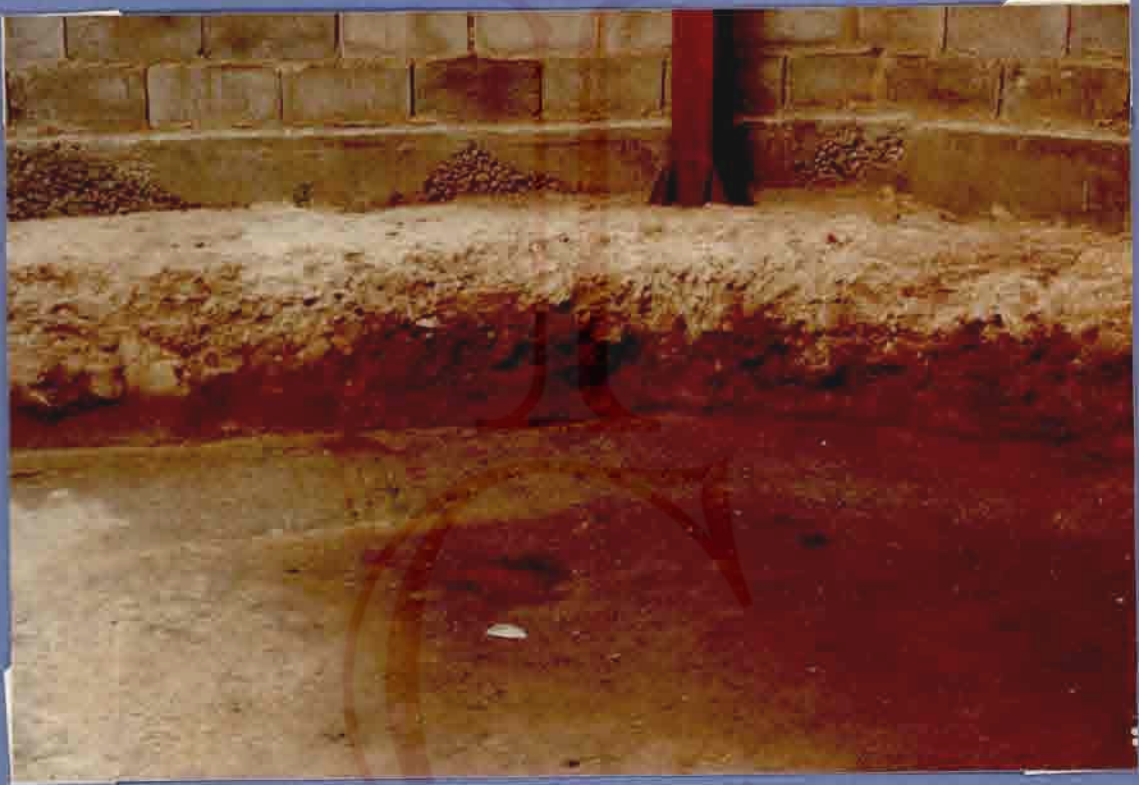
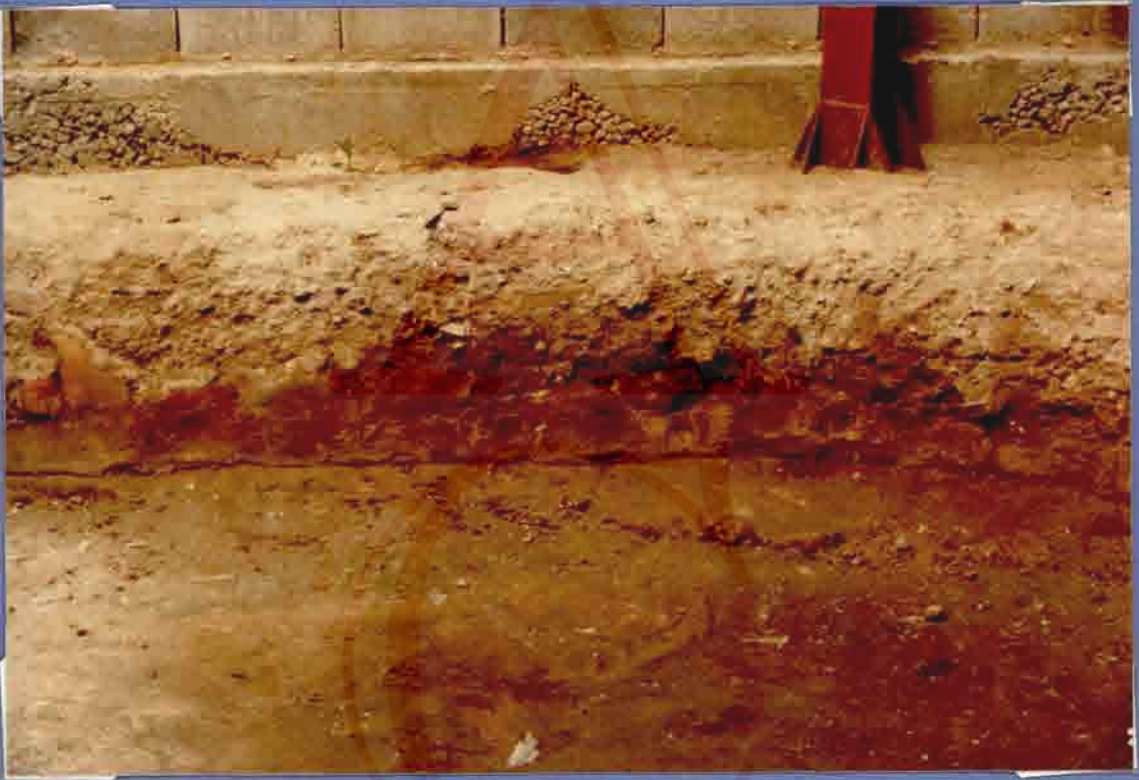
Quedan restos de estuco en toda la superficie de la pared de la torre con una altura de unos 12 cms. en general, nos dan una idea que sobre fondo blanco habían realizado un jaspeado de rojos, azules y violetas muy difuminados.

Hay que hacer constar que es imposible de realizar otro tipo de descripción porque estos restos están completamente quemados, restos de la destrucción de la Villa.-

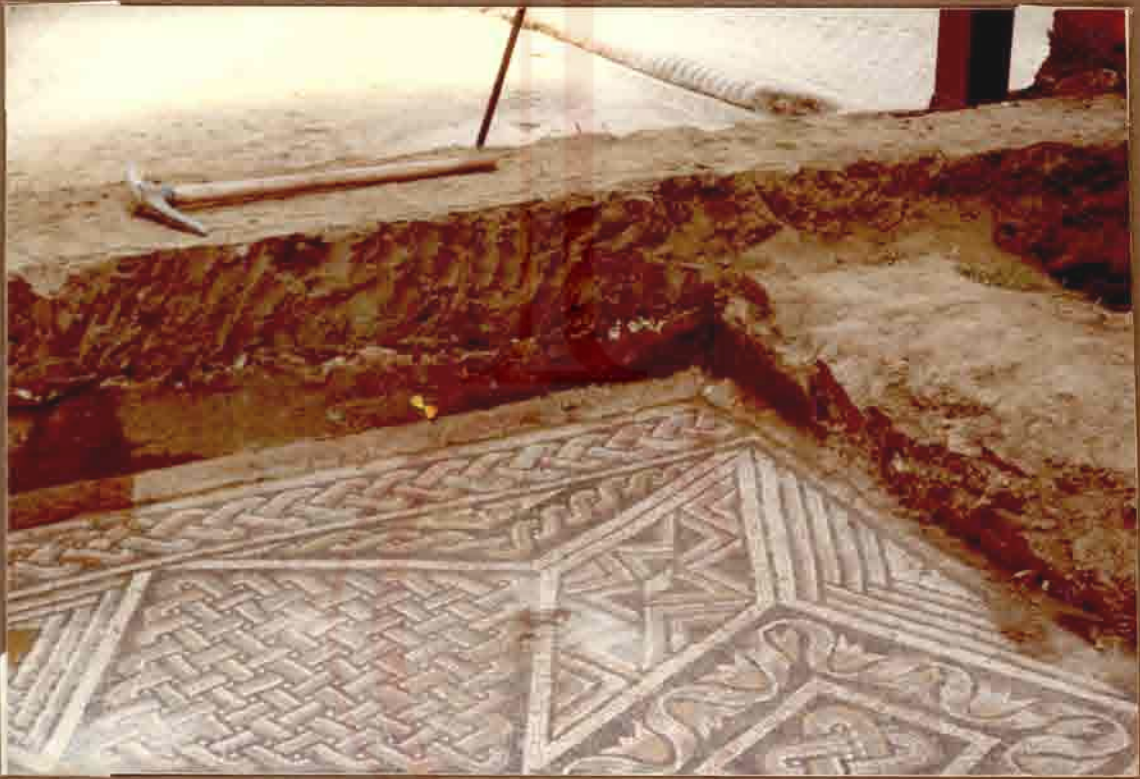
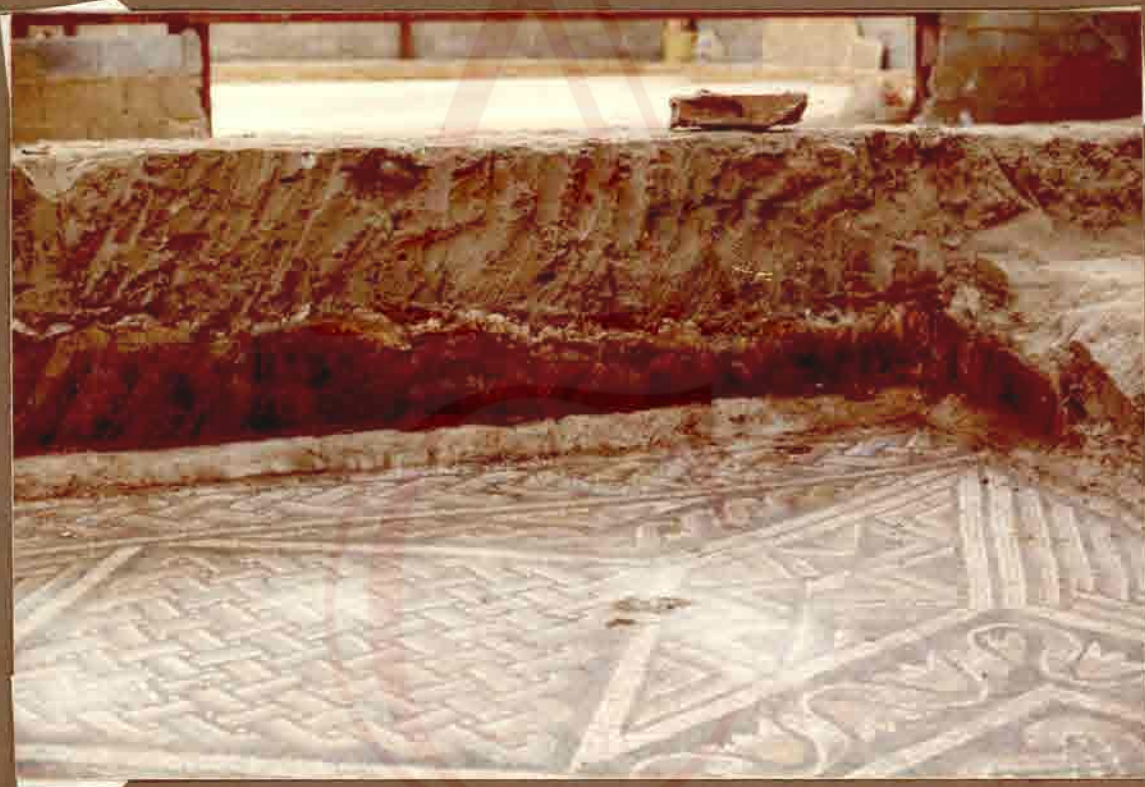
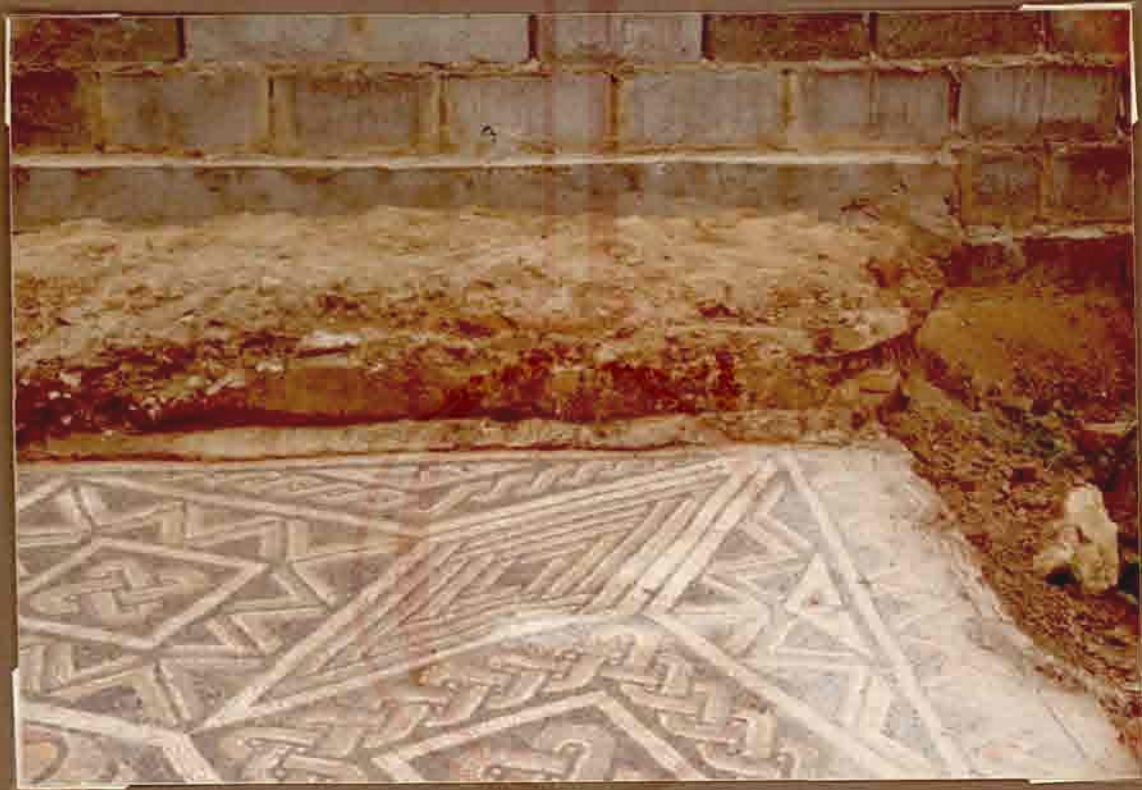
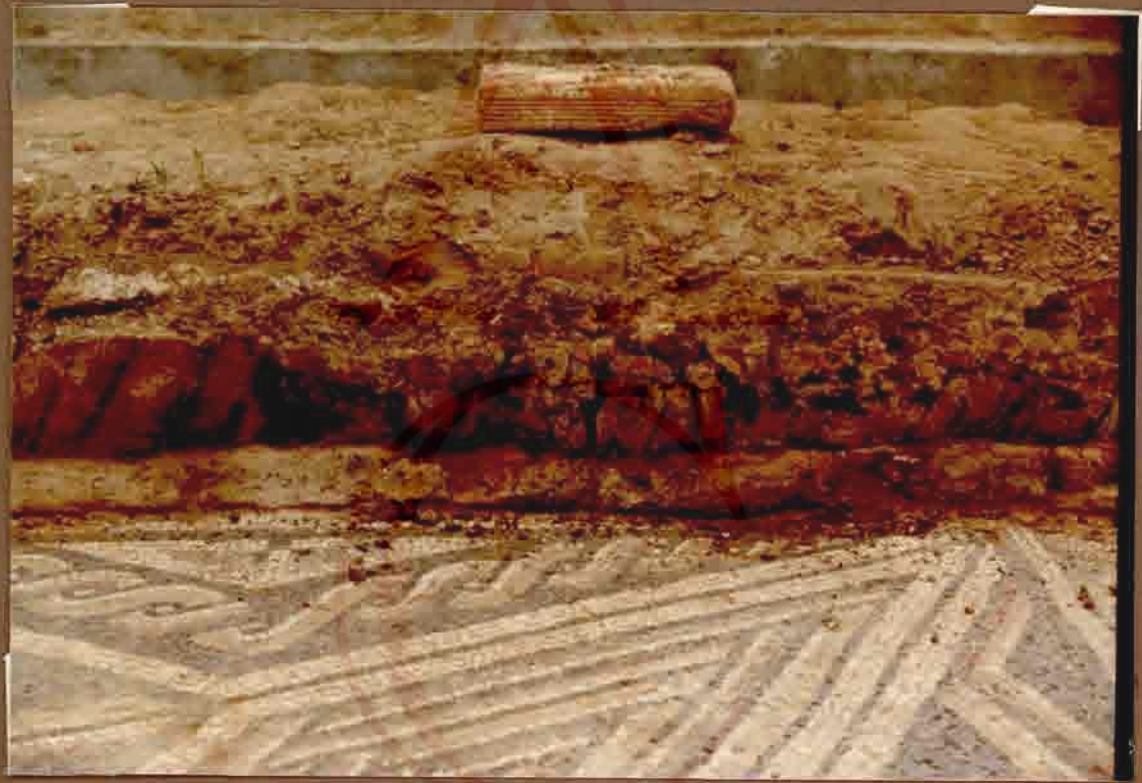
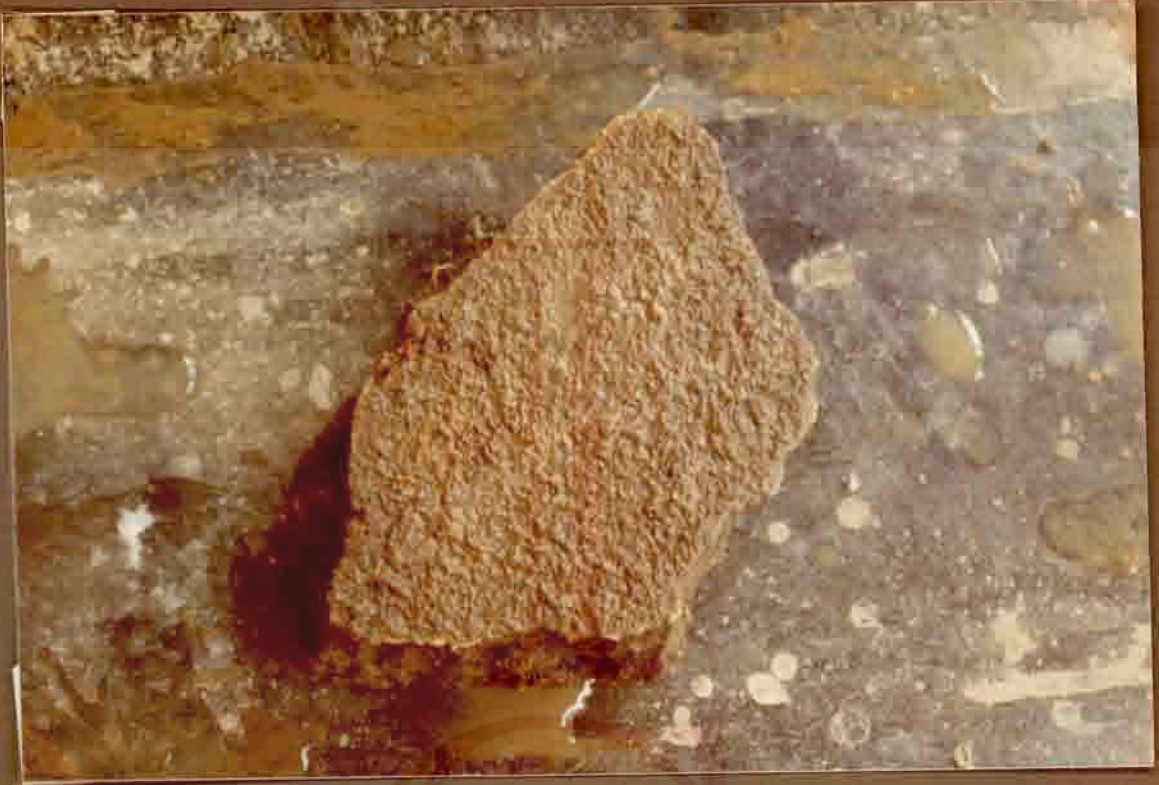
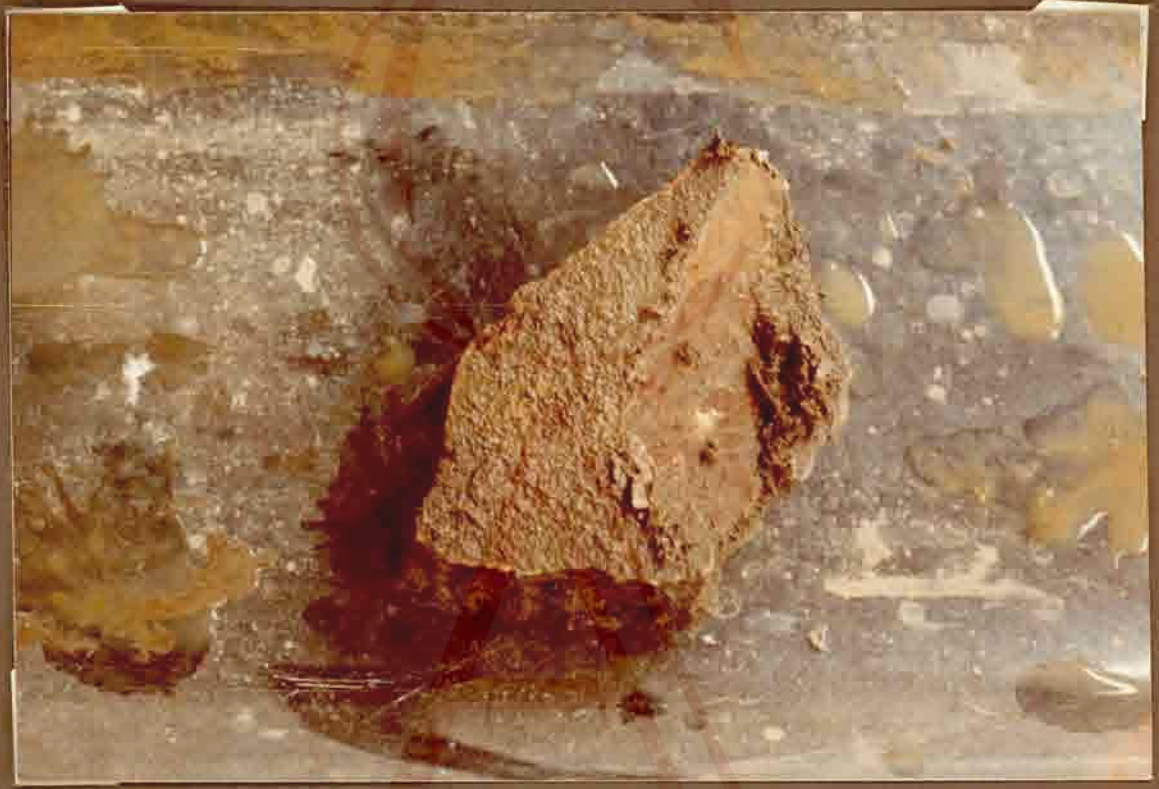
A juzgar por todos los estucos encontrados hasta la fecha dentro de la villa, me atrevo a asegurar que el relativo a esta habitación es el mejor que he llegado a nuestras manos, (los restos del sáculo así como la decoración superior). Es la única superficie estucada pulida por ahora.

En la pared Norte de la habitación quedan unos restos de sáculo cuya decoración observamos que consiste de tres paneles, dos laterales de un jaspeado muy oscuro con capjes de rojos, negros y azules haciendo un juego de colores inexplicable como tonalidad. El panel del centro está realizado sobre fondo azul verdoso -- claro con rayas oblicuas de dorado a izquierda en rojo y azul con otras de azul llevando al efecto óptico unas líneas muy particulares. La medida en longitud de estos paneles es de 1.15 mts. aprox. Reconociéndose la misma.

El encuentro de los restos de estuco superior, durante el levantamiento nos ha conducido una decoración en relieve en colores. (Hay que hacer constar que es la habitación donde los trozos encontrados son los mayores).-

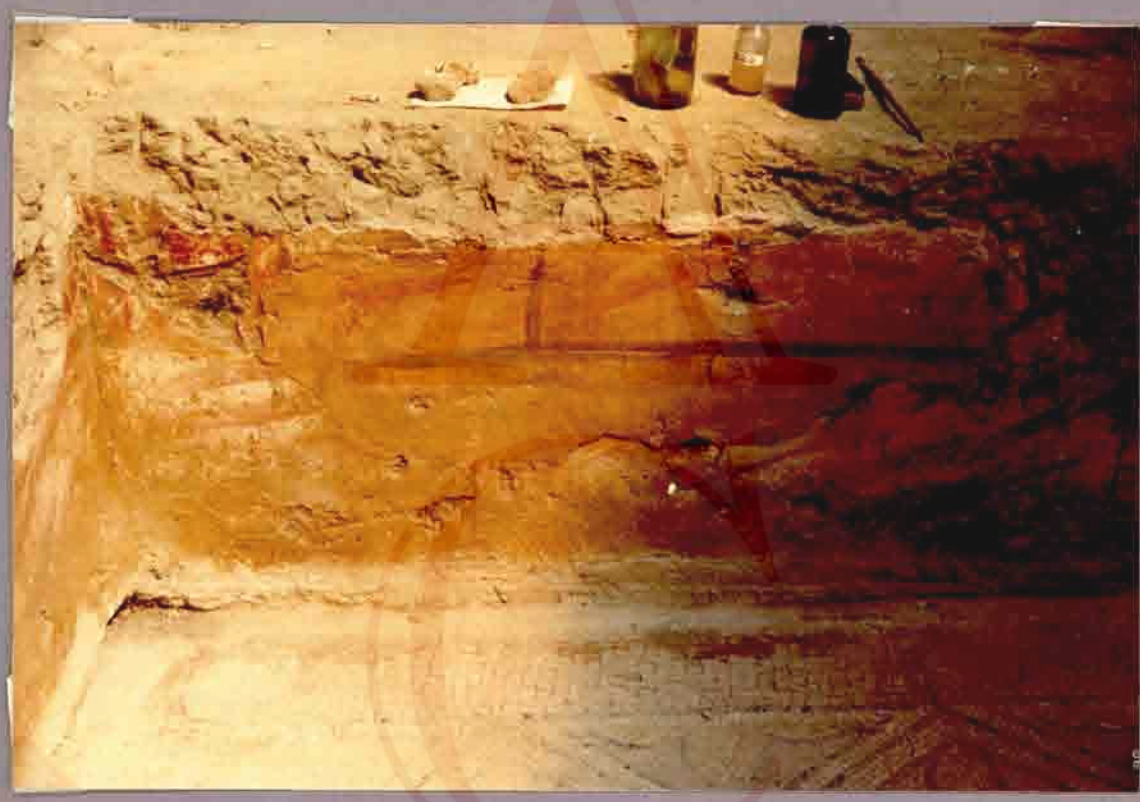
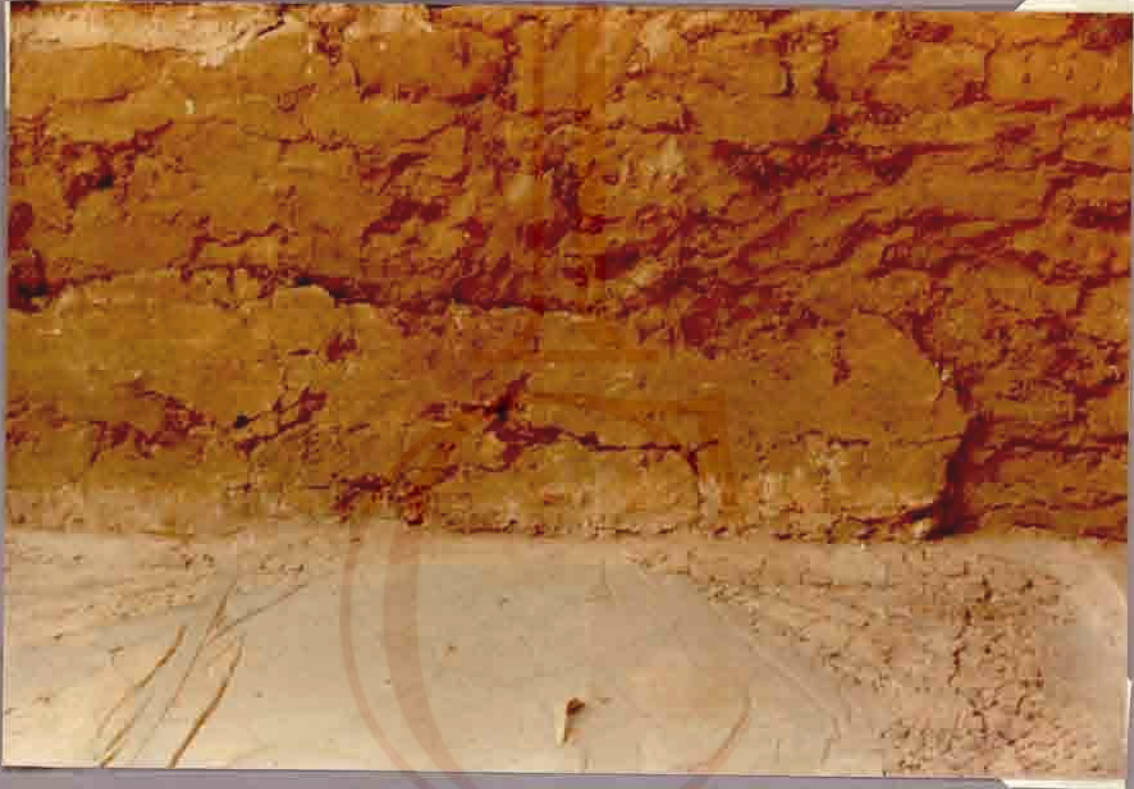
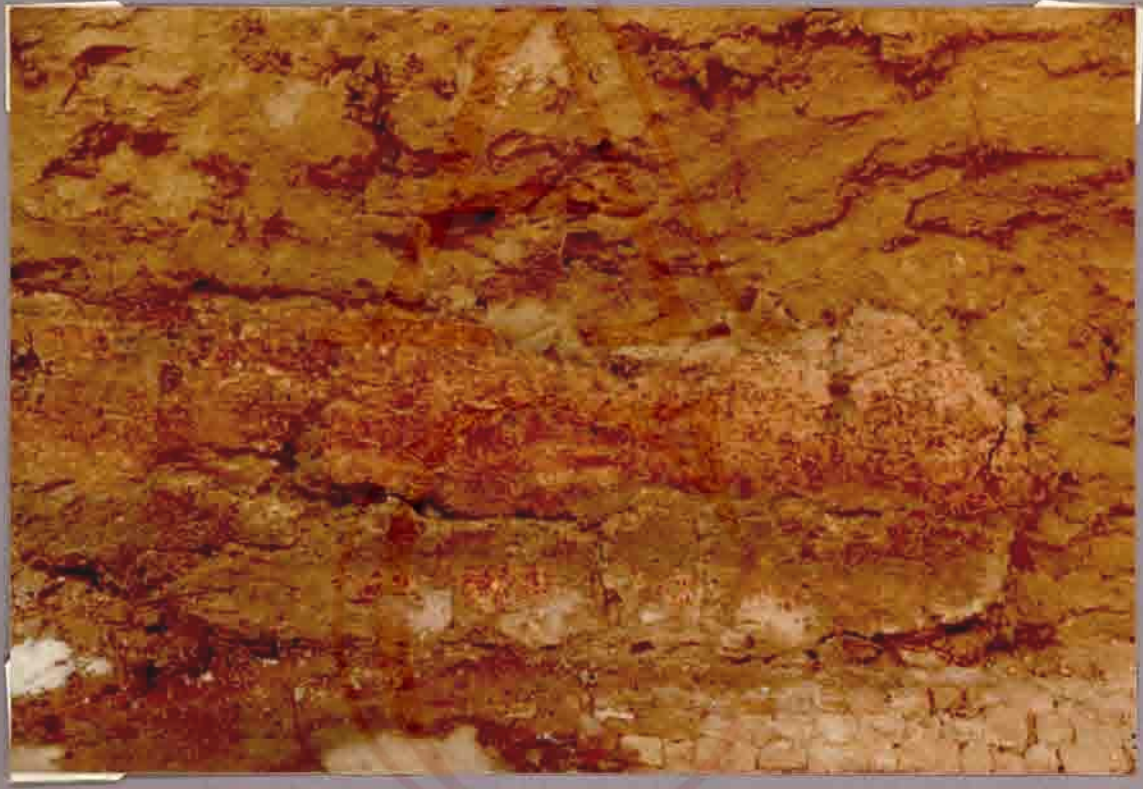
En el ángulo formado en la parte Noroeste del Peristilo, nos encontramos con el paño de estuco más alto - que actualmente se haya descubierto en la Villa.

Hasta una altura de 38 cms. vemos que la decoración del sáculo es de un fondo ligeramente rojo tenue con jaspeados de distintos colores rojos, observándose en los brocheros más cargados de color el "chorreo" de la pintura en las partes más bajas de las líneas.

A la altura descrita anteriormente se aprecia una raya marcada a buril sobre el estucocón el fin de indicarle al printer la altura del sáculo, sobre esta raya se ha pintado una raya negra de 2 cms. para regular la decoración superior que nos da a conocer como unos pequeños paneles de 50 x 10 cms. a modo de una imitación de enlucamiento con barniz (técnica conocida como "encáustica") jaspeado en rojo de varios tonos pero con una factura algo mejor que el sáculo.

Así mismo y a partir de la raya negra de separación del sáculo, en la jamba de la habitación nº 4 y en el fregato del Peristilose observa una coloración roja y por encima que nos demuestra (aunque bastante desaparecida), la imitación de pilares pintados en esquinas y jambas de puerta.
