Excavaciones en Sta Leocadia. La Vega, (Toledo)

Plan de Trabajo. Zona donde está el Uedo + propósitos de trabajo, y zonas alrededor de la ermita de Sta Leocadia.

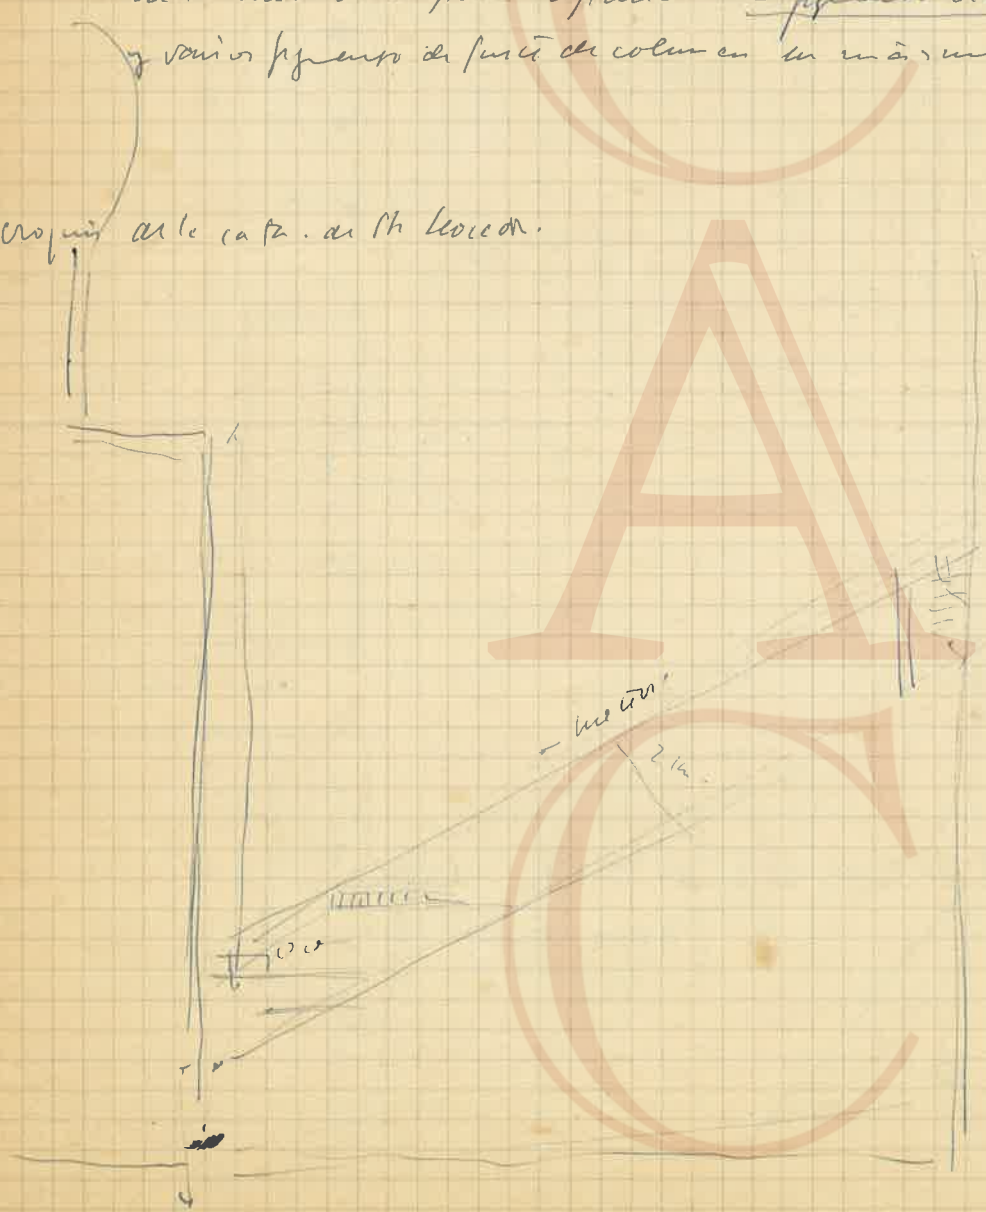
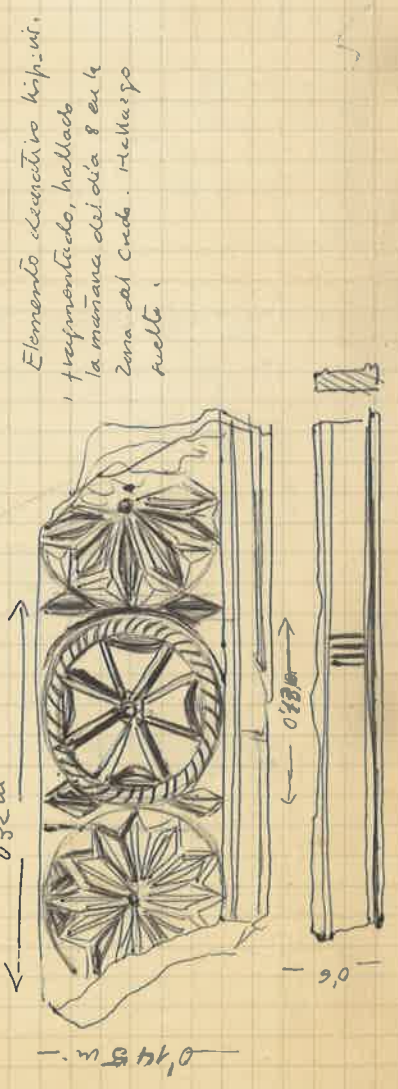
croquis de la cat. de Sta Leocadia.

En la zona del Credo epigráfico, entre los diversos fragmentos de fustes de columnas aparecidos, se encuentran cuatros al parecer sin fuste y alineados paralelamente, como se explica en el cuerpo. Este sector corresponde al primero que ha rebajado la pala mecánica, es decir la parte más baja de este declive artificial de tierras o relleno

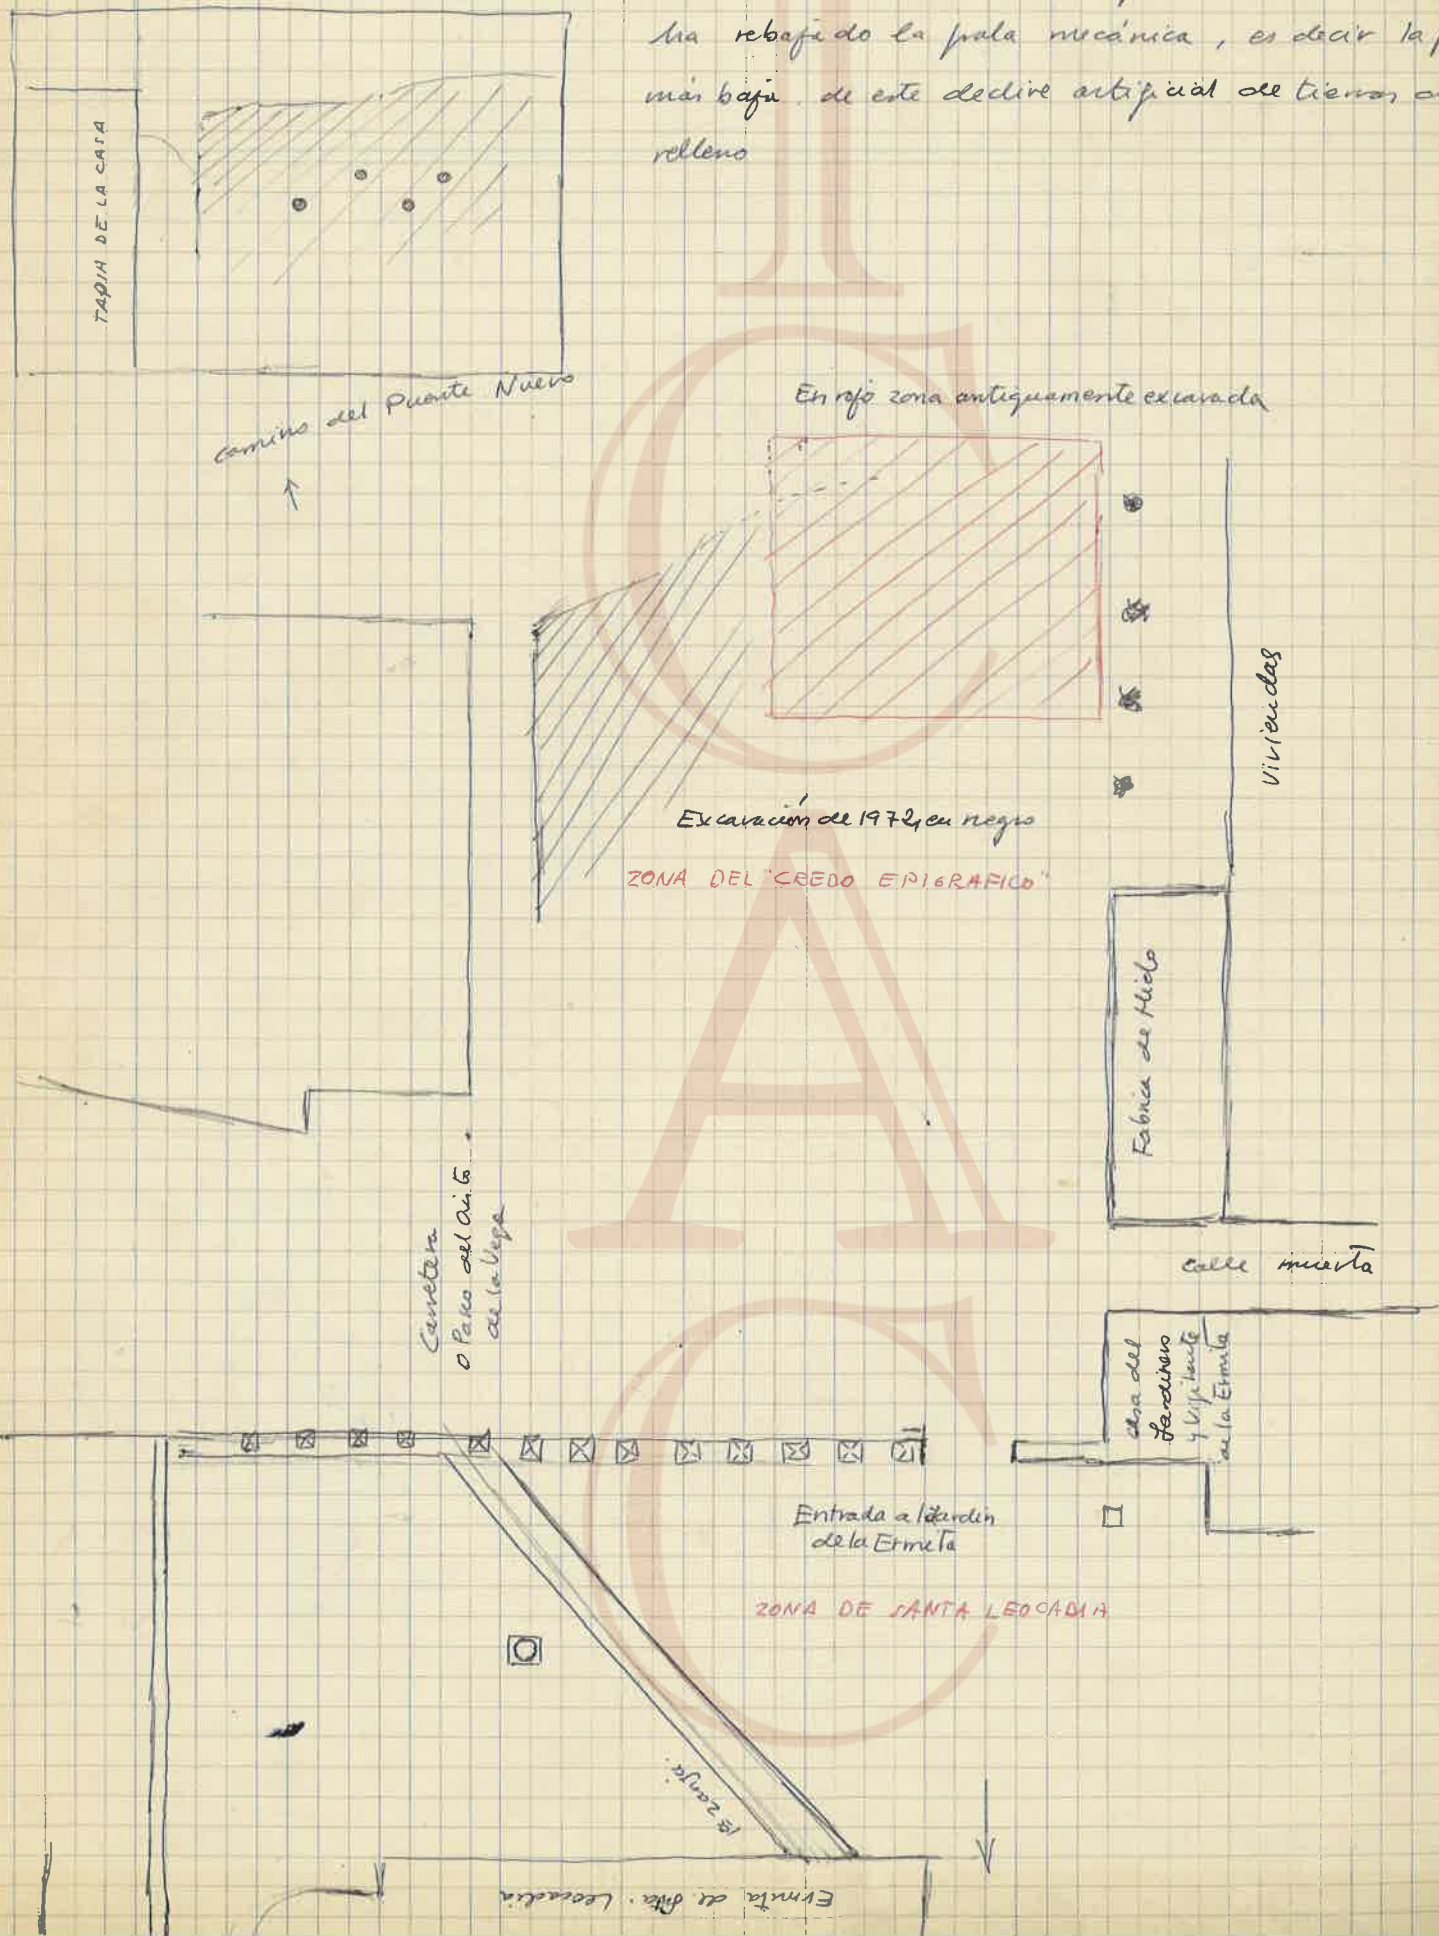
Adosado al muro ^{sur} este de la Ermita y a 0'60 m* de profundidad se encuentra un entrado de canto rodado, acabado en un borde de ladrillos, puestos de abastos y en forma inclinada; los hombres de la excavación lo llaman "gardine". Sobre el pavimento y a escasa distancia de la pared citada - véase el croquis - hay un sillar de piedra y de forma rectangular. Paralelo al sillar, tenemos un muro hecho a base de restos de columnas, piedras, ladrillos y demás cerros. Según parece se inicia a partir de la pared este de la Ermita.

En el otro extremo de la zona, delimitada por el muro exterior del jardín o terreno q. rodea a la Ermita, tenemos otro pavimento de ladrillos q. surge a unos 40 cm aproximadamente del nivel actual de ocupación, corresponde a ladrillos de medidas 0'31 x 0'31 m, unidos.

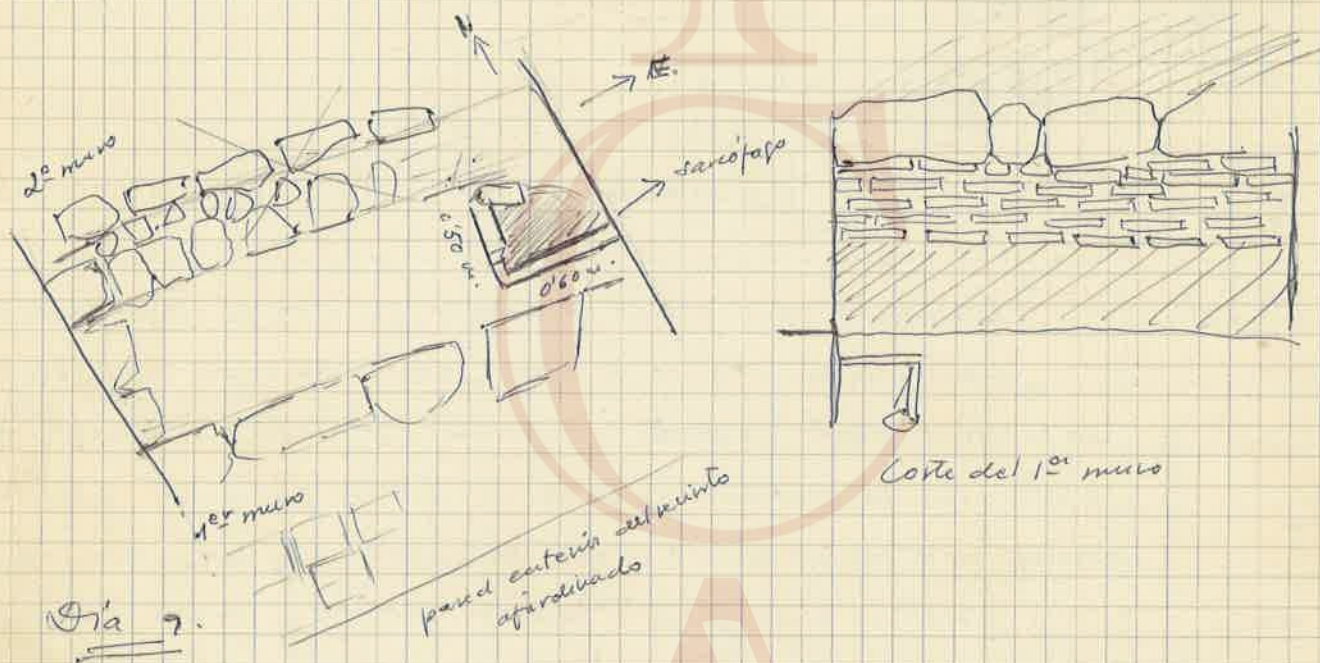
A 3'15 m. de la pared anterior del muro q. rodea el jardín de la Ermita, (hacia el sur) tenemos fin de la zanja A... sale un muro cuya superficie se cubre de losas de piedra más o menos irregulares, se continúa abajo con una serie de labadas de ladrillo, hasta una profundidad de 0'63 m. aproximadamente. Los ladrillos estaban unidos mediante barro cal. En situación paralela a este muro, sale un sarcófago de piedra, del que por ahora solo vemos uno de los extremos (2 egiptos). Aparece a 1'42 m. de profundidad a partir del nivel de ocupación

Continuando con el orden de hallazgos, al seguir la excavación en esta zanja, hallamos a una distancia del muro de piedra y ladrillo, otro a mayor profundidad (altura de sep.) 1'25 m., Pared mucho más consistente por su anchura 0'72 m. y está trabado con cal. Ambos muros encierran o encierran el sarcófago.

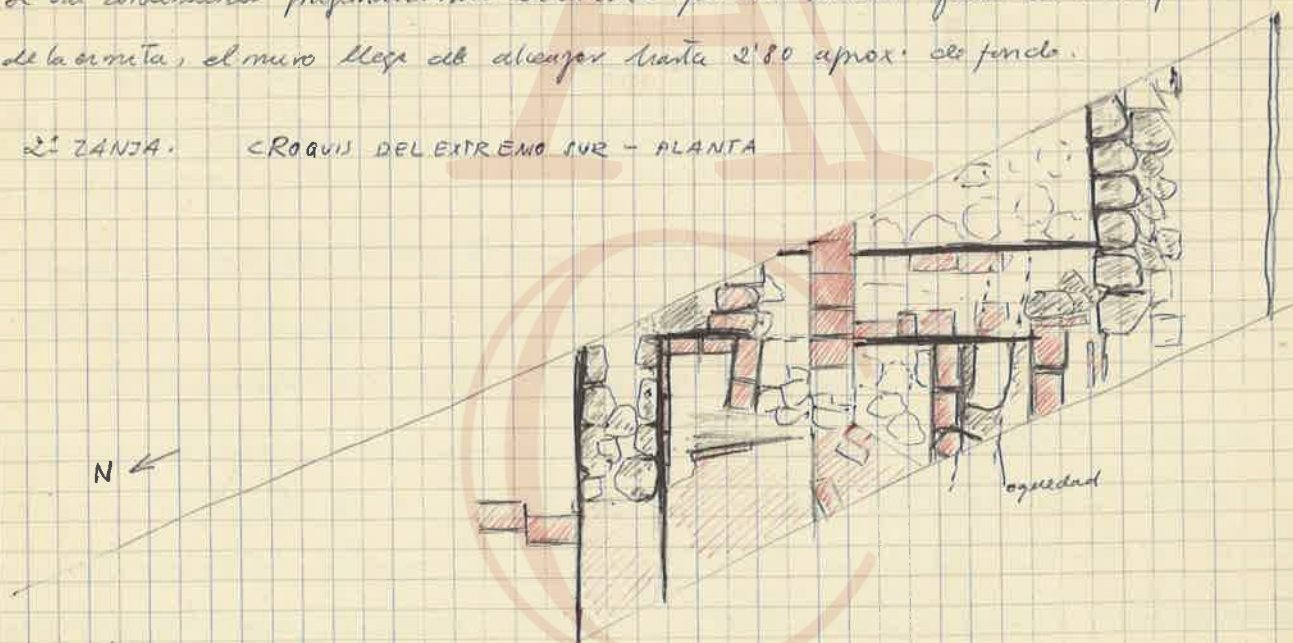
2ª ZANJA. CROQUIS DEL EXTREMO SUR - PLANTA

En la segunda zanja hallamos un muro a 1'70 m. del extremo sur de la misma, tiene una anchura de 0'30 m. Aparece a 0'35 m. de profundidad y presenta una cara trabajada. Hacia el centro de la zanja (dirección norte), a 0'95 m. del extremo de sur, y a 1'35 m. de profundidad surgen unos ladrillos de la dutillos que corresponden a tumbas?, están alineados en dirección este - oeste. Se recogieron frags. de cerámica moderna vidriada y dos de sílice.

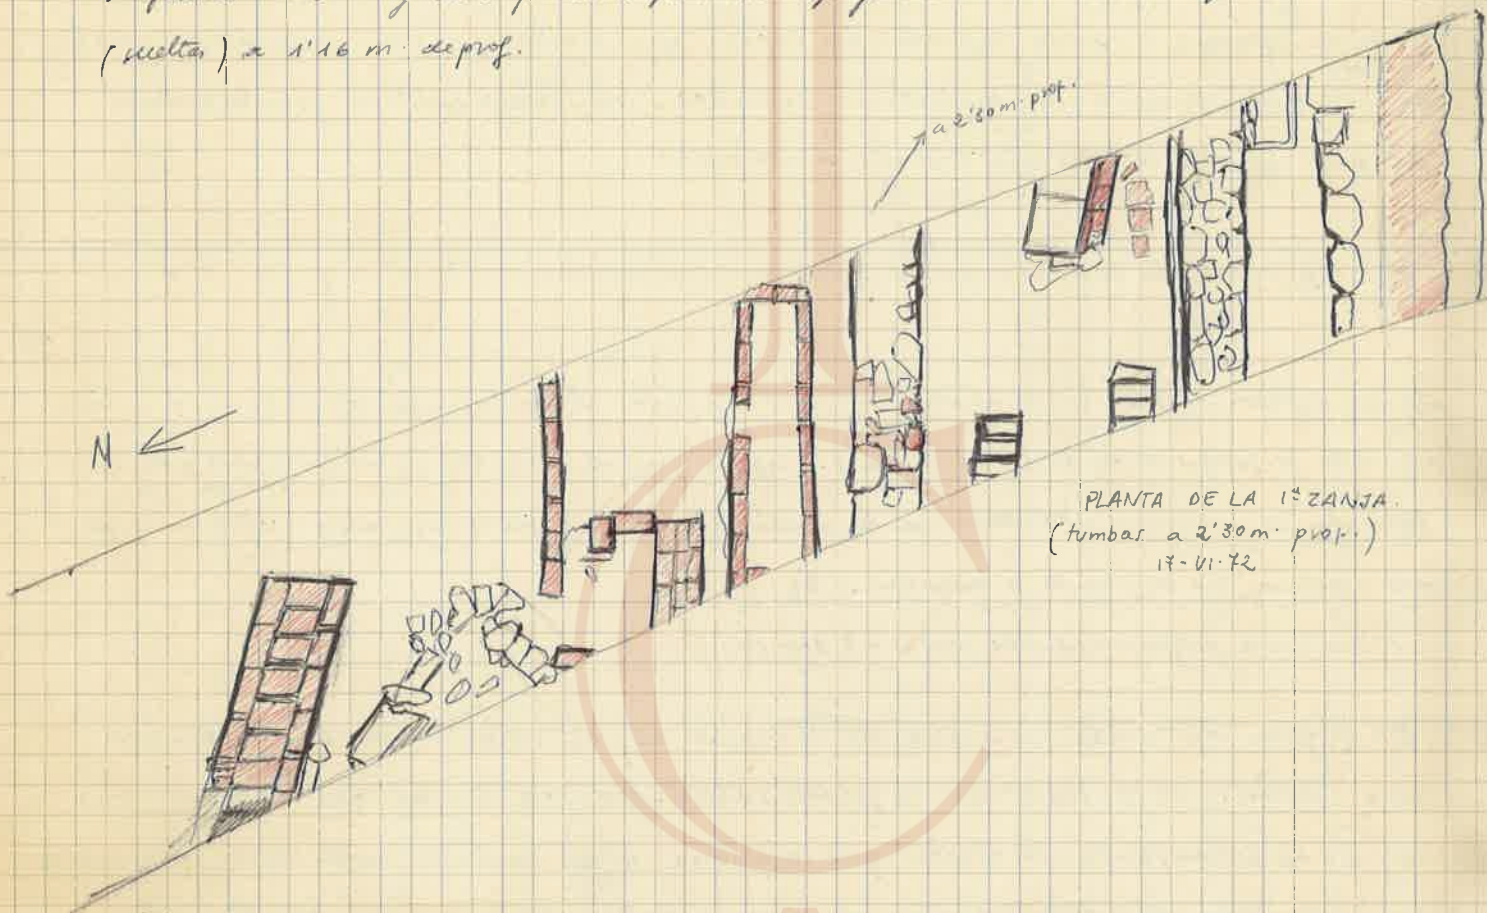
PLANTA DE LA 1ª ZANJA.
(tumbas a 2'30m. prof.)
17-VI-72

A 2'30 m. aparece una serie de enterramientos disjuntos de oeste a este, y cubiertas con ladrillos, la mayoria, o bien con columnetas. A esta misma profundidad, aproximadamente, se observa como el muro de piedra que apoyaba en banqueta de fundación se acaba. Venía de la tumba que había aparecido hace una decena cubierta con lajas, salen lo que pudiera ser otro muro. Se ha excavado hasta 2'70 m. de prof.

1ª ZANJA. Ha proseguido la limpieza y puesta al descubierto de todo este sector de tumbas. Hoy se confirma un tercer muro de piedra que aparece en dirección este-oeste y a 2'30 m. de prof.

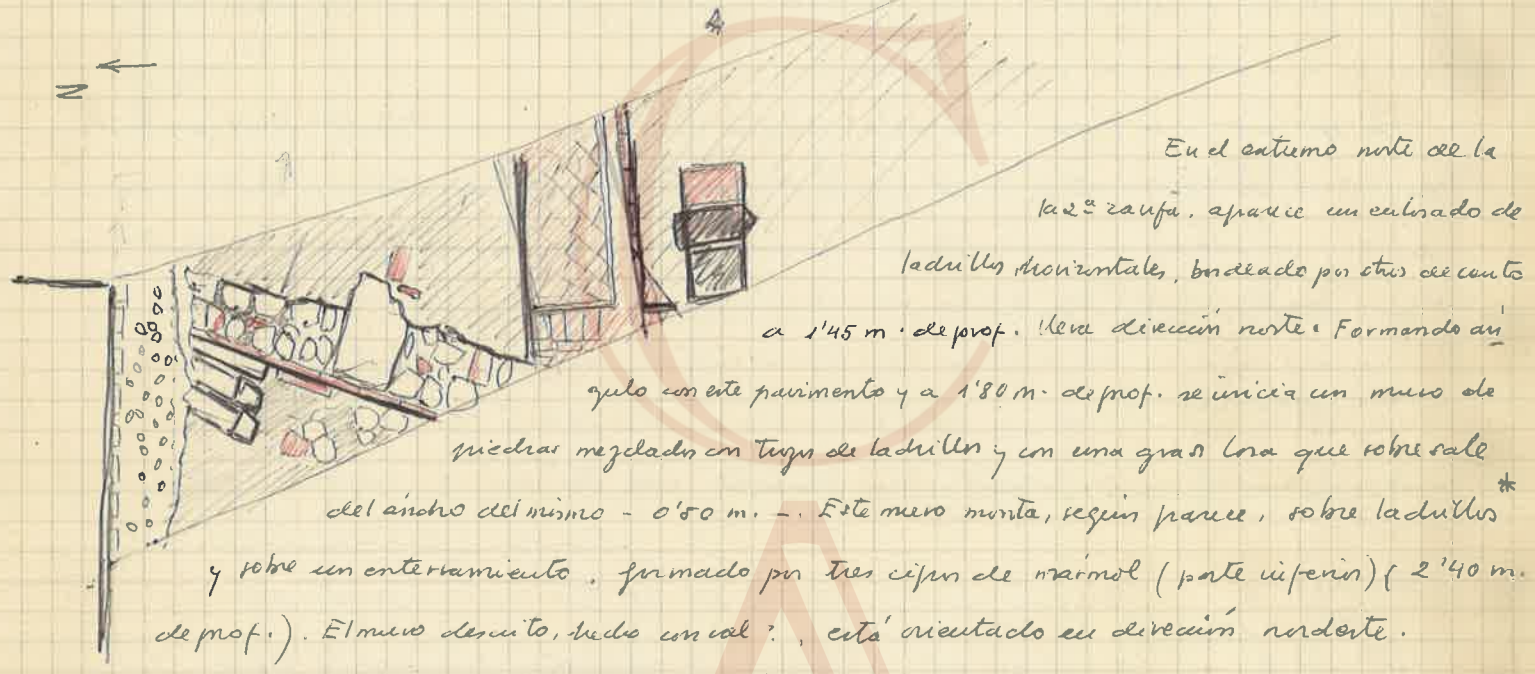
2ª ZANJA

En el extremo norte de la 2ª zanja, aparece un escalado de ladrillos horizontales, bordeado por otros de canto a 1'45 m. de prof. lleva dirección norte. Formando ángulo con este pavimento y a 1'80 m. de prof. se inicia un muro de piedras mezclado con trozos de ladrillos y con una gran losa que sobre sale del ancho del mismo - 0'50 m. - Este muro monta, según parece, sobre ladrillos y sobre un enterramiento, formado por tres cipos de mármol (parte inferior) (2'40 m. de prof.). El muro descrito, hecho con cal?, está orientado en dirección noreste.

Al otro lado del escalado de ladrillo figura una nueva tumba, orientada al norte, cubierta con dos ladrillos de medidas 0'30 x 0'44 m. y una losa de piedra.

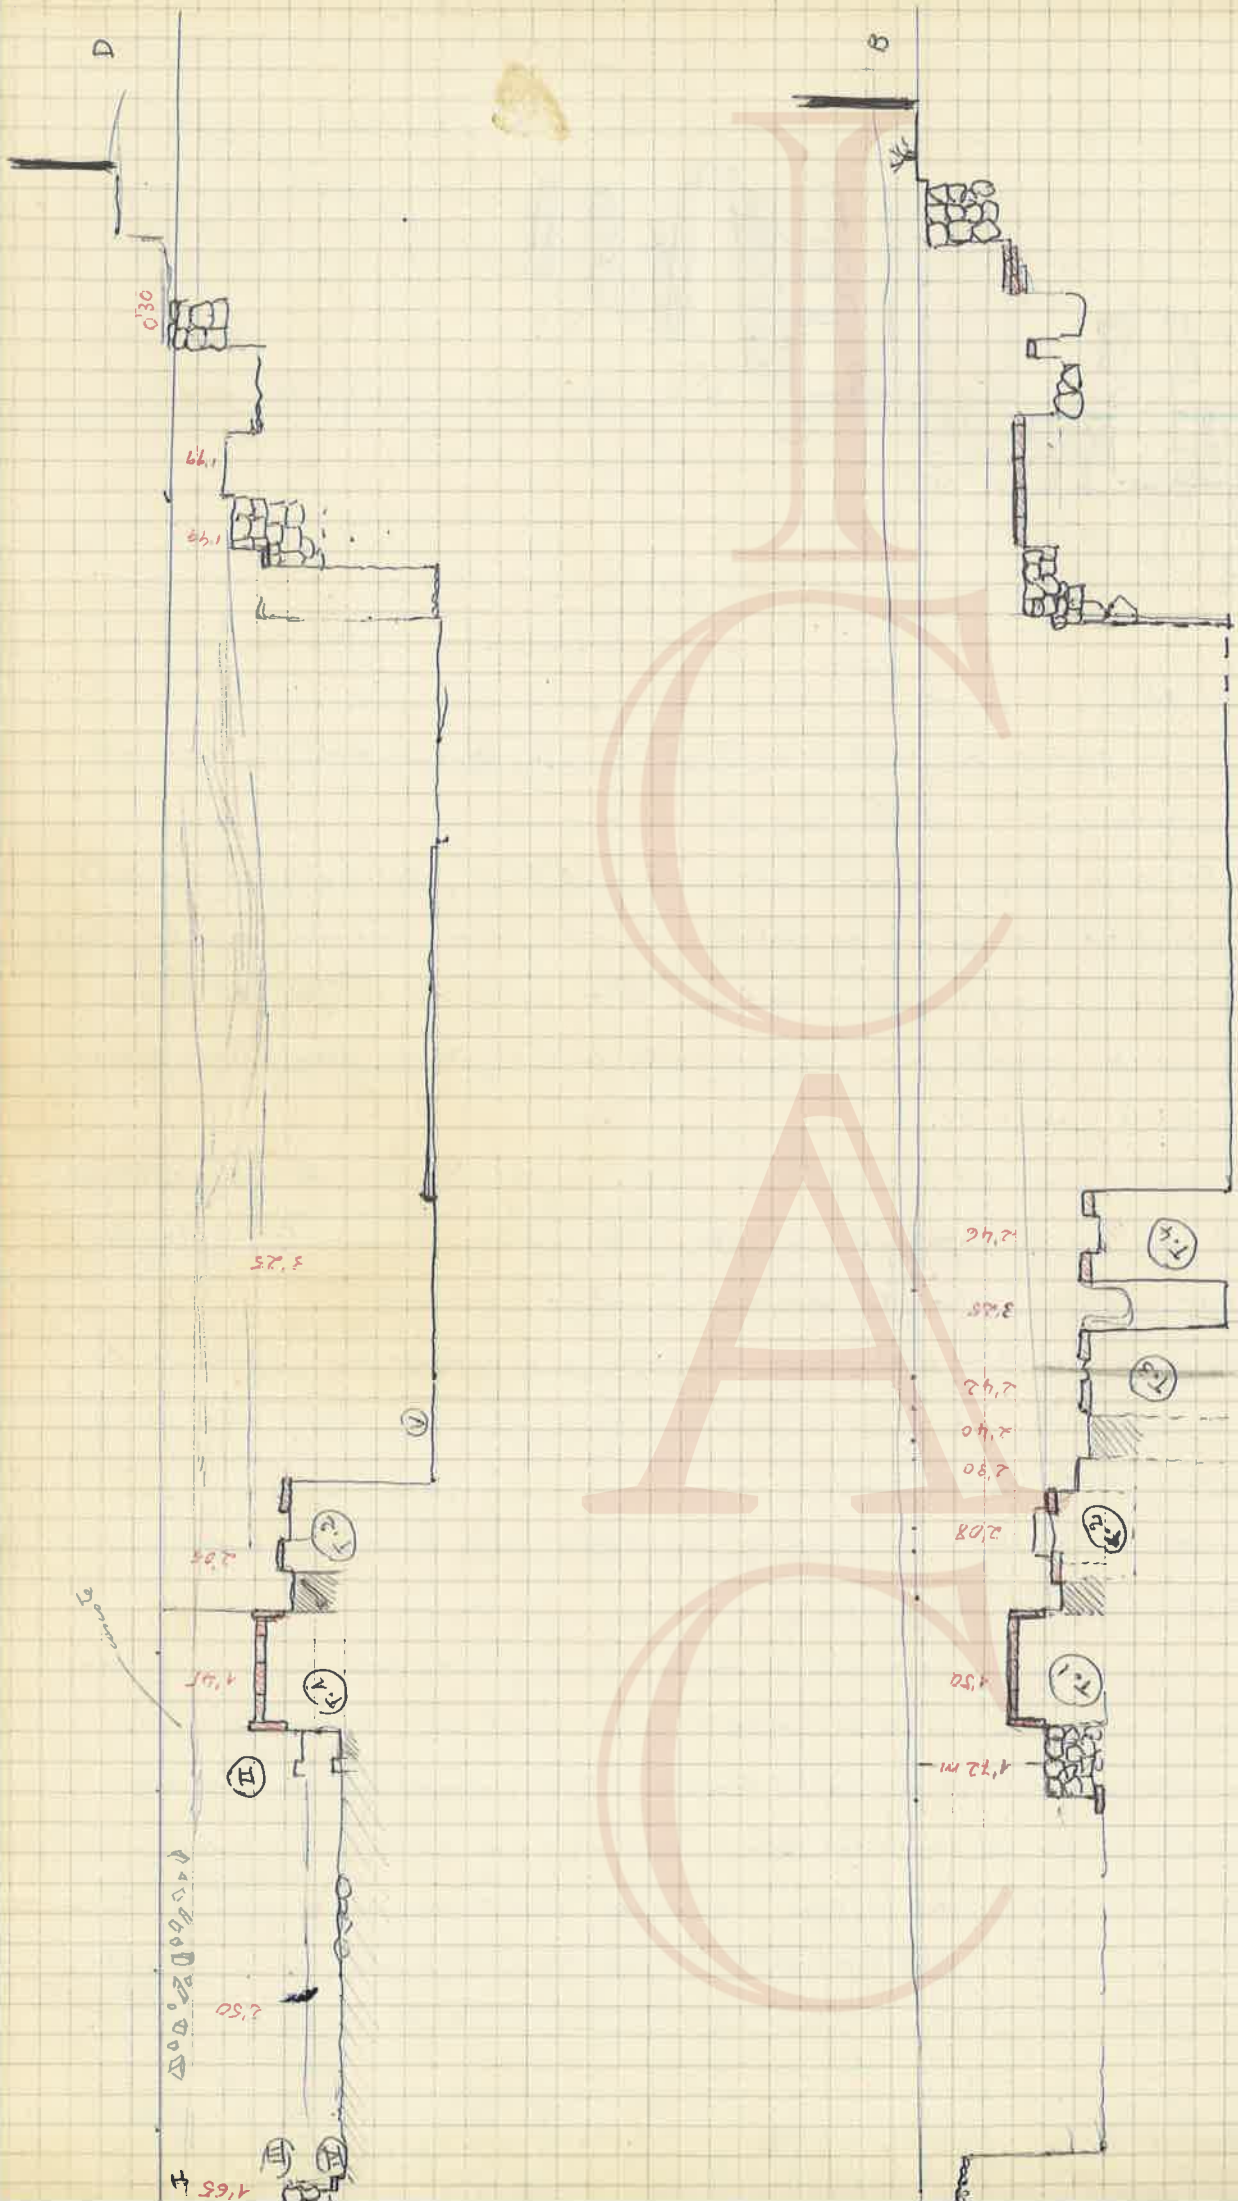
Esta última capa montada por encima del nivel II que corresponde a la tumba de Ladrillos nº 1, que está a 1'50 m. de profundidad (aprox.). El entrada de esta tumba

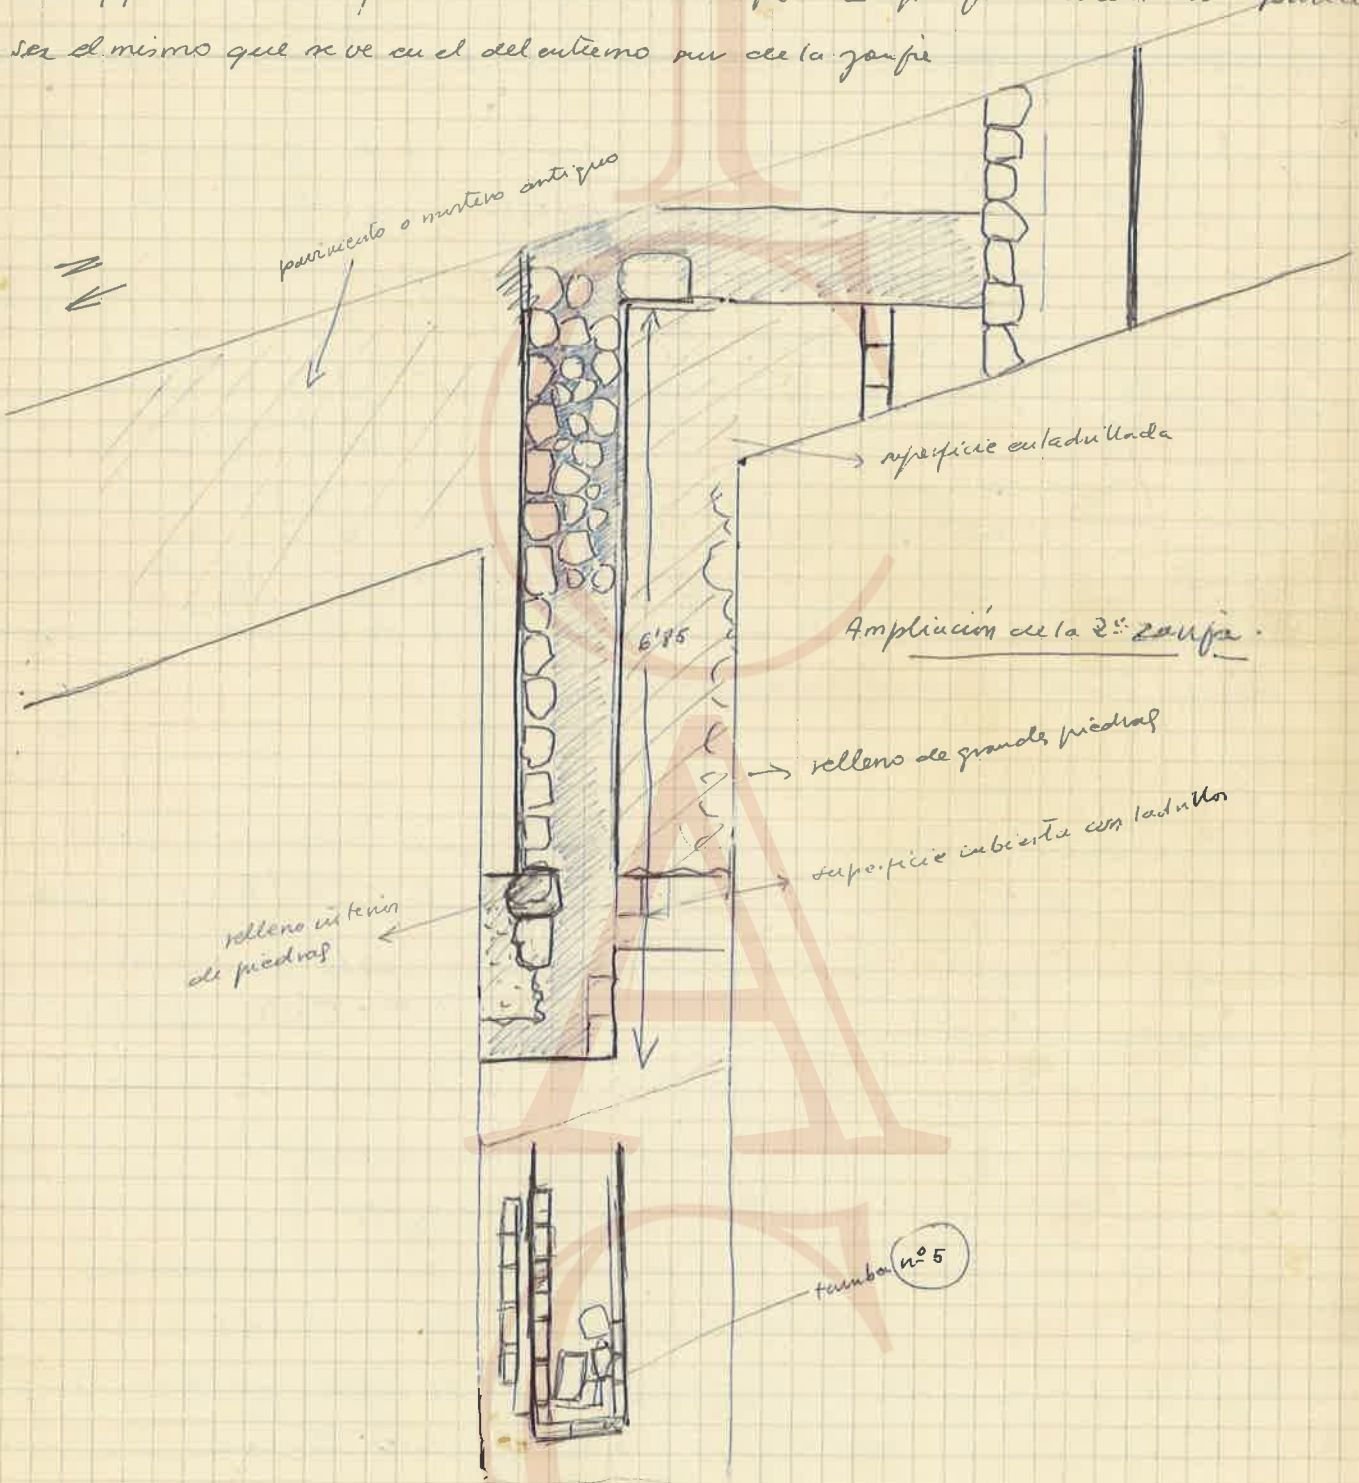
El nivel III se inicia a 1'65 m. aprox. de prof. con la presencia de una hilera de muros de mampostería asentados sobre ladrillos. El muro del noreste ~~se~~ ^{monta} sobre una ~~base~~ ^{tumba} formada por cipos o fragmentos inferiores de columnas de mármol, y queda cortado por las líneas de la zanja. El aparejo de este muro parece ser el mismo que se ve en el del extremo sur de la zanja

que lleva dirección noroeste, consistente en piedra, entremezclada con cal, que alinea con una "verdugada" o fila de ladrillos que sobresalen del ancho del muro a modo de banqueta de fundación.

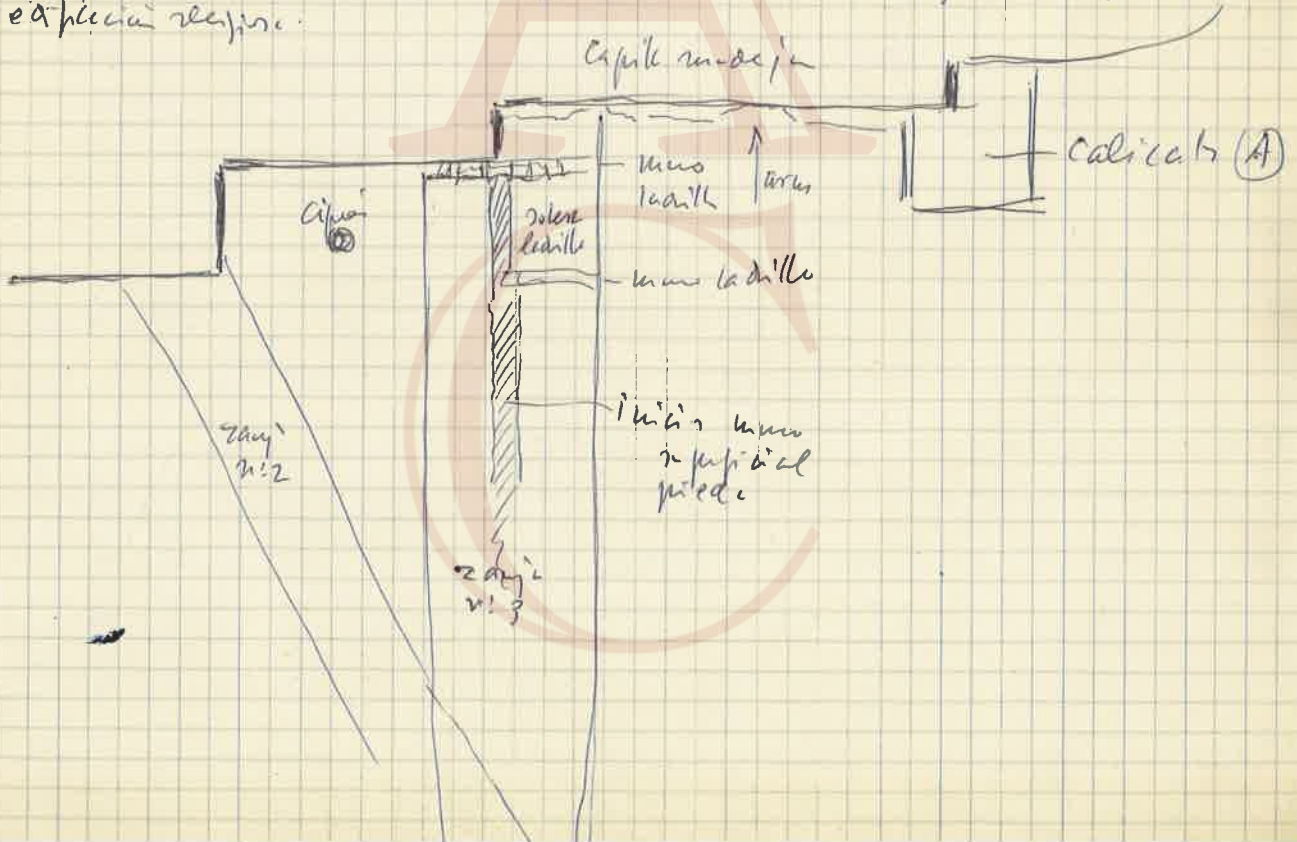
La excavación de la zanja n.º 3, en la zona junto a la capilla del Cister de la Vega, es superficial ya que aparecen, inmediatamente, muros modernos de una habitación rectangular, adosada a la calceón de la capilla. Se trata de un edificio ajeno a la capilla que aún se dibujó en los planos modernos - del siglo XVIII - que preceden de esta explotación arqueológica.

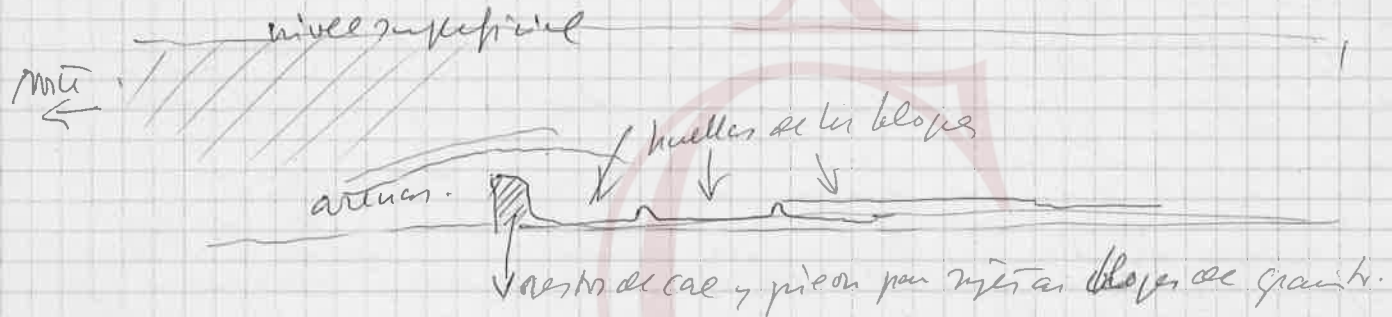
Al nivel, aparece - con 0.58 m. de altura por encima del muro - totalmente
en un sitio un nivel de excavación que guijetaba los bloques de granito.
El signo es un tipo de orni:

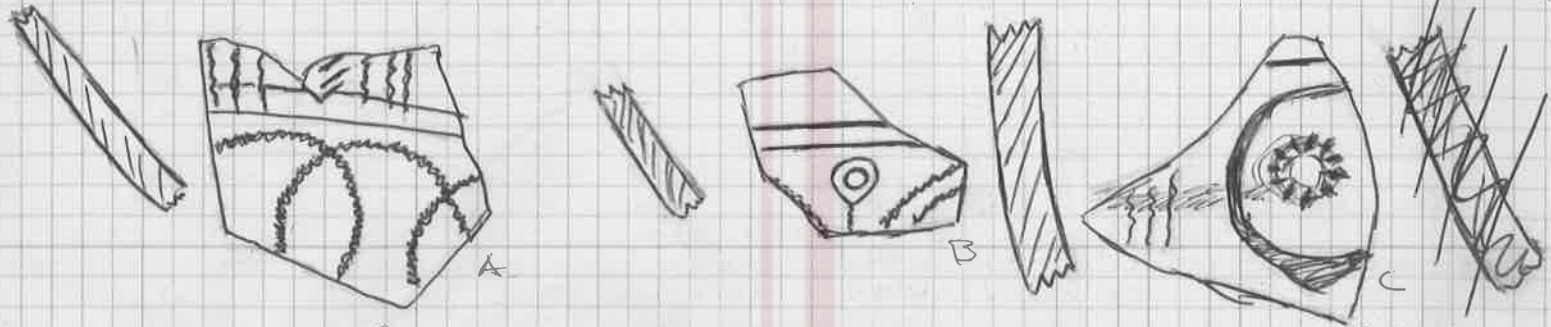
algunos fragmentos de cerámica sigillata hispanica de los que debugamos aqui los que tienen decoración: el frag. A: esta quemado, el barniz oscuro de muy buena calidad, el frag. B. es tambien de barniz y pasta muy buena, el frag. C sera sigillata tardia, barniz mas claro y pasta mas gruesa.

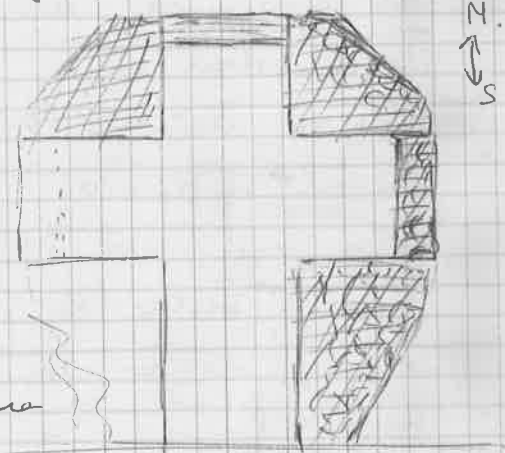
En el croquis adjunto dibujamos lo que parece poder interpretarse del edificio después de sacado el espigón (zona D).

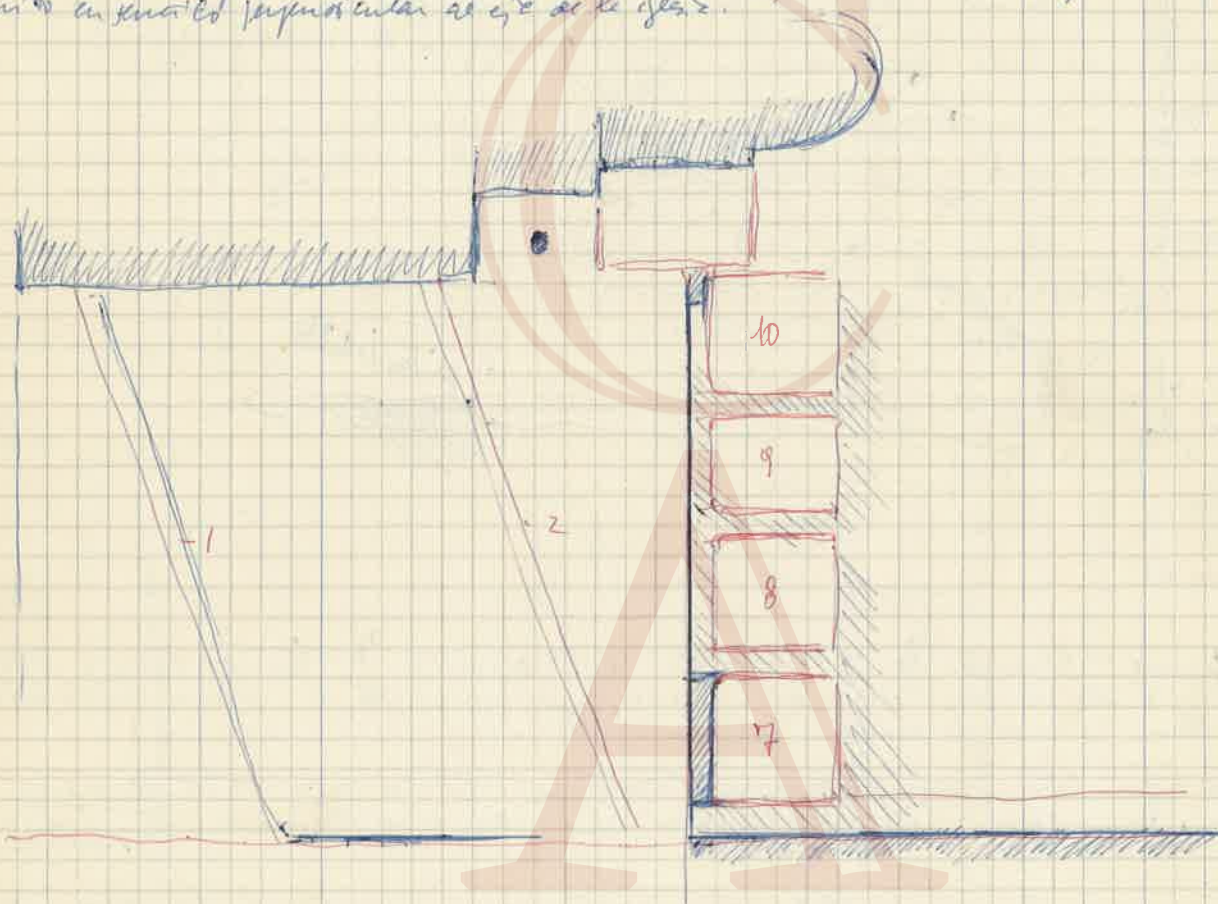
Se inicia por el muro de cota 4.7, el más meridional de los 4 que se inician el año pasado. Limitamos el muro de la izquierda - oeste - que viene unido en su base perpendicular al eje de la plaza.

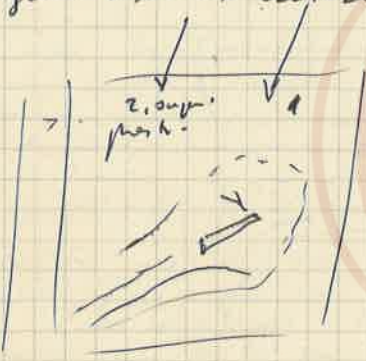
Enterramiento a 1'60 NE.

Hacia el ángulo NE. hay 1 enterramiento, a 1'60 del nivel del perfillo. al sur del mismo. hay un enterramiento superficial. el más profundo. debajo exactamente del perfillo, entre arenas. tiene el mismo c. del perfillo.

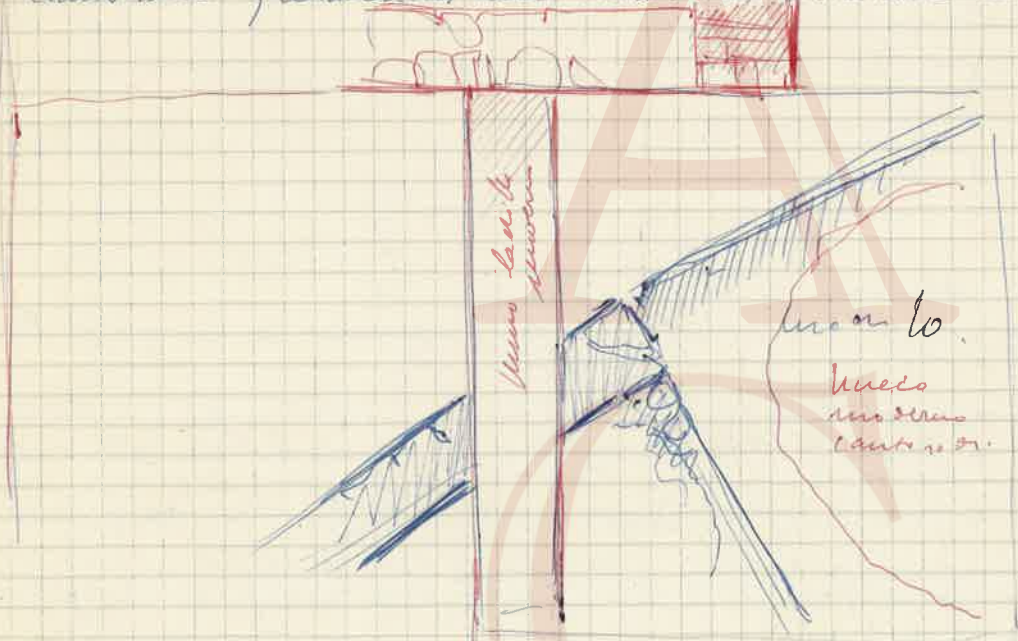
Muro 10.

En el cuadro y ángulo SE del cuadro aparece un hueco grande sellado con canto rodado y ladrillos modernos como destrucción del nivel romano.

Muro la O de

Hueco
muro de
canto rodado.

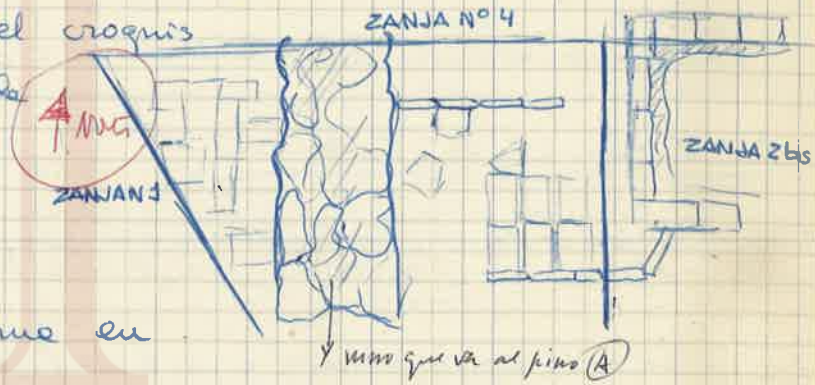
Continúa el trabajo al final del Muro transversal de la zona n° 4 descubriéndose una plataforma posiblemente perteneciente a un muro enterramiento como vemos en el croquis con lo que se da por acabada la excavación de la zona

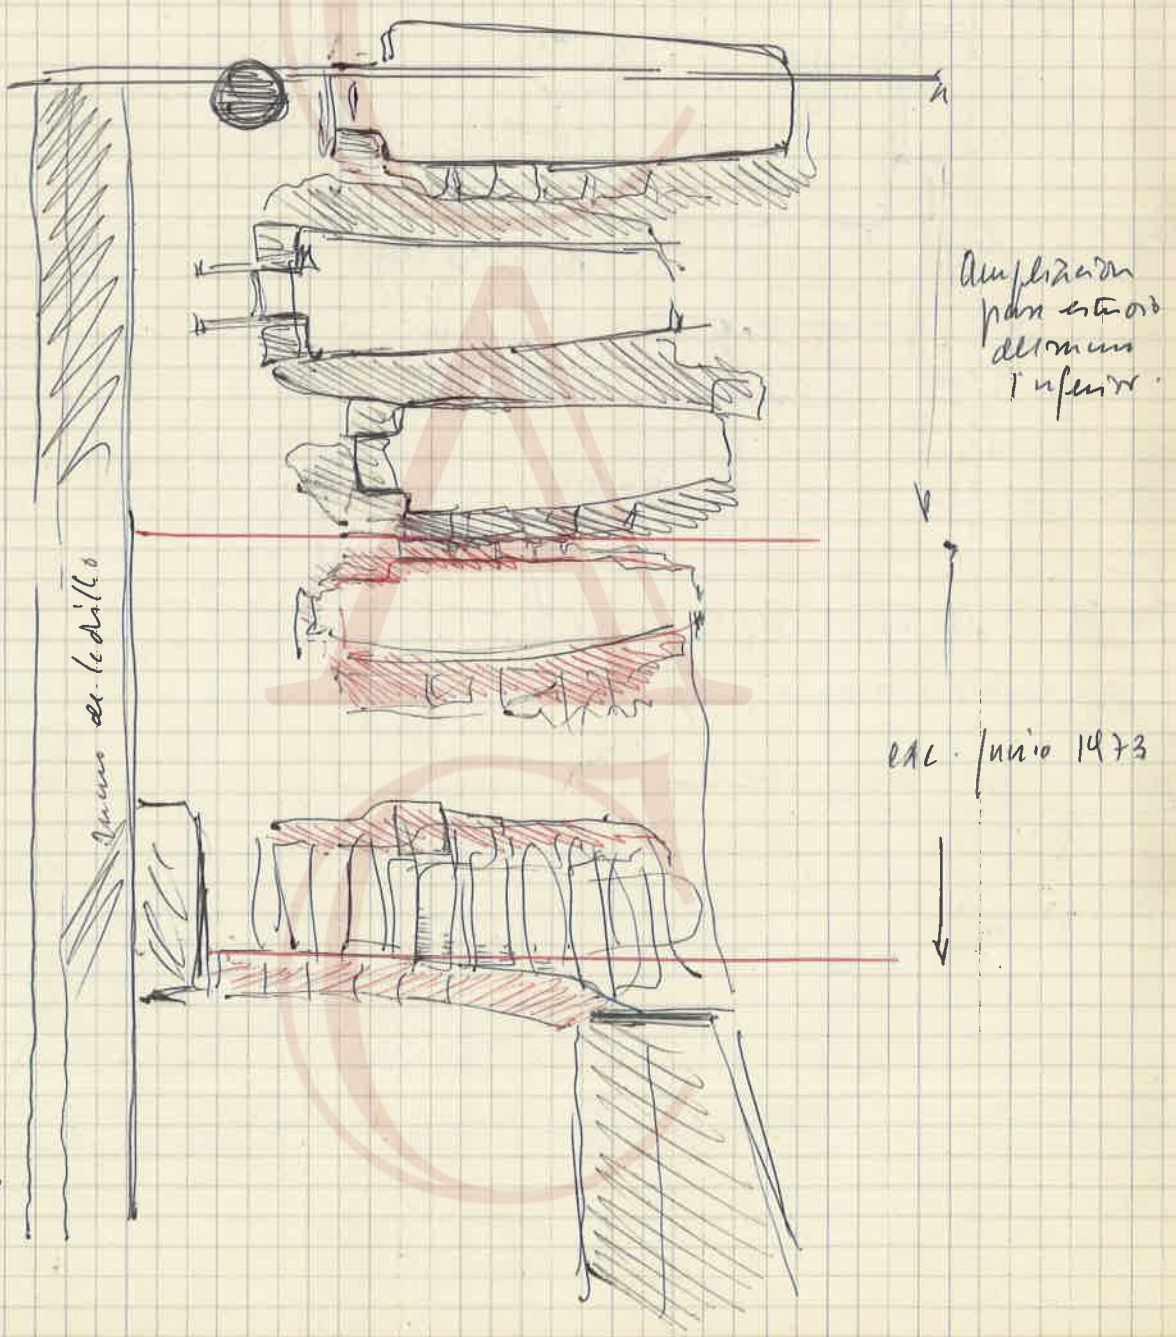
El aspecto de este grupo de muros es el siguiente:

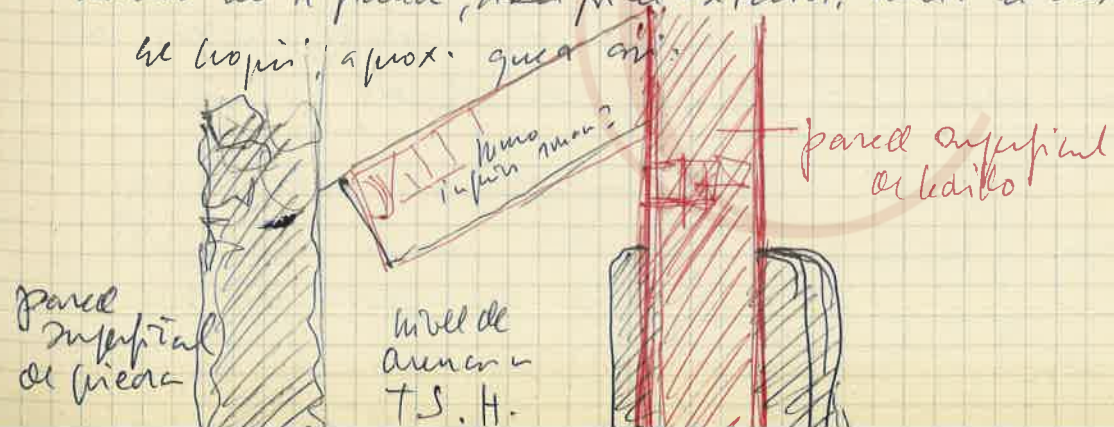
El nivel, aprox. queda así:
