Excavaciones en Sta Leocadia. La Vega, (Toledo)

Plan de Trabajo. Zona donde está el Uedo + propósitos de trabajo, y zonas alrededor de la ermita de Sta Leocadia.

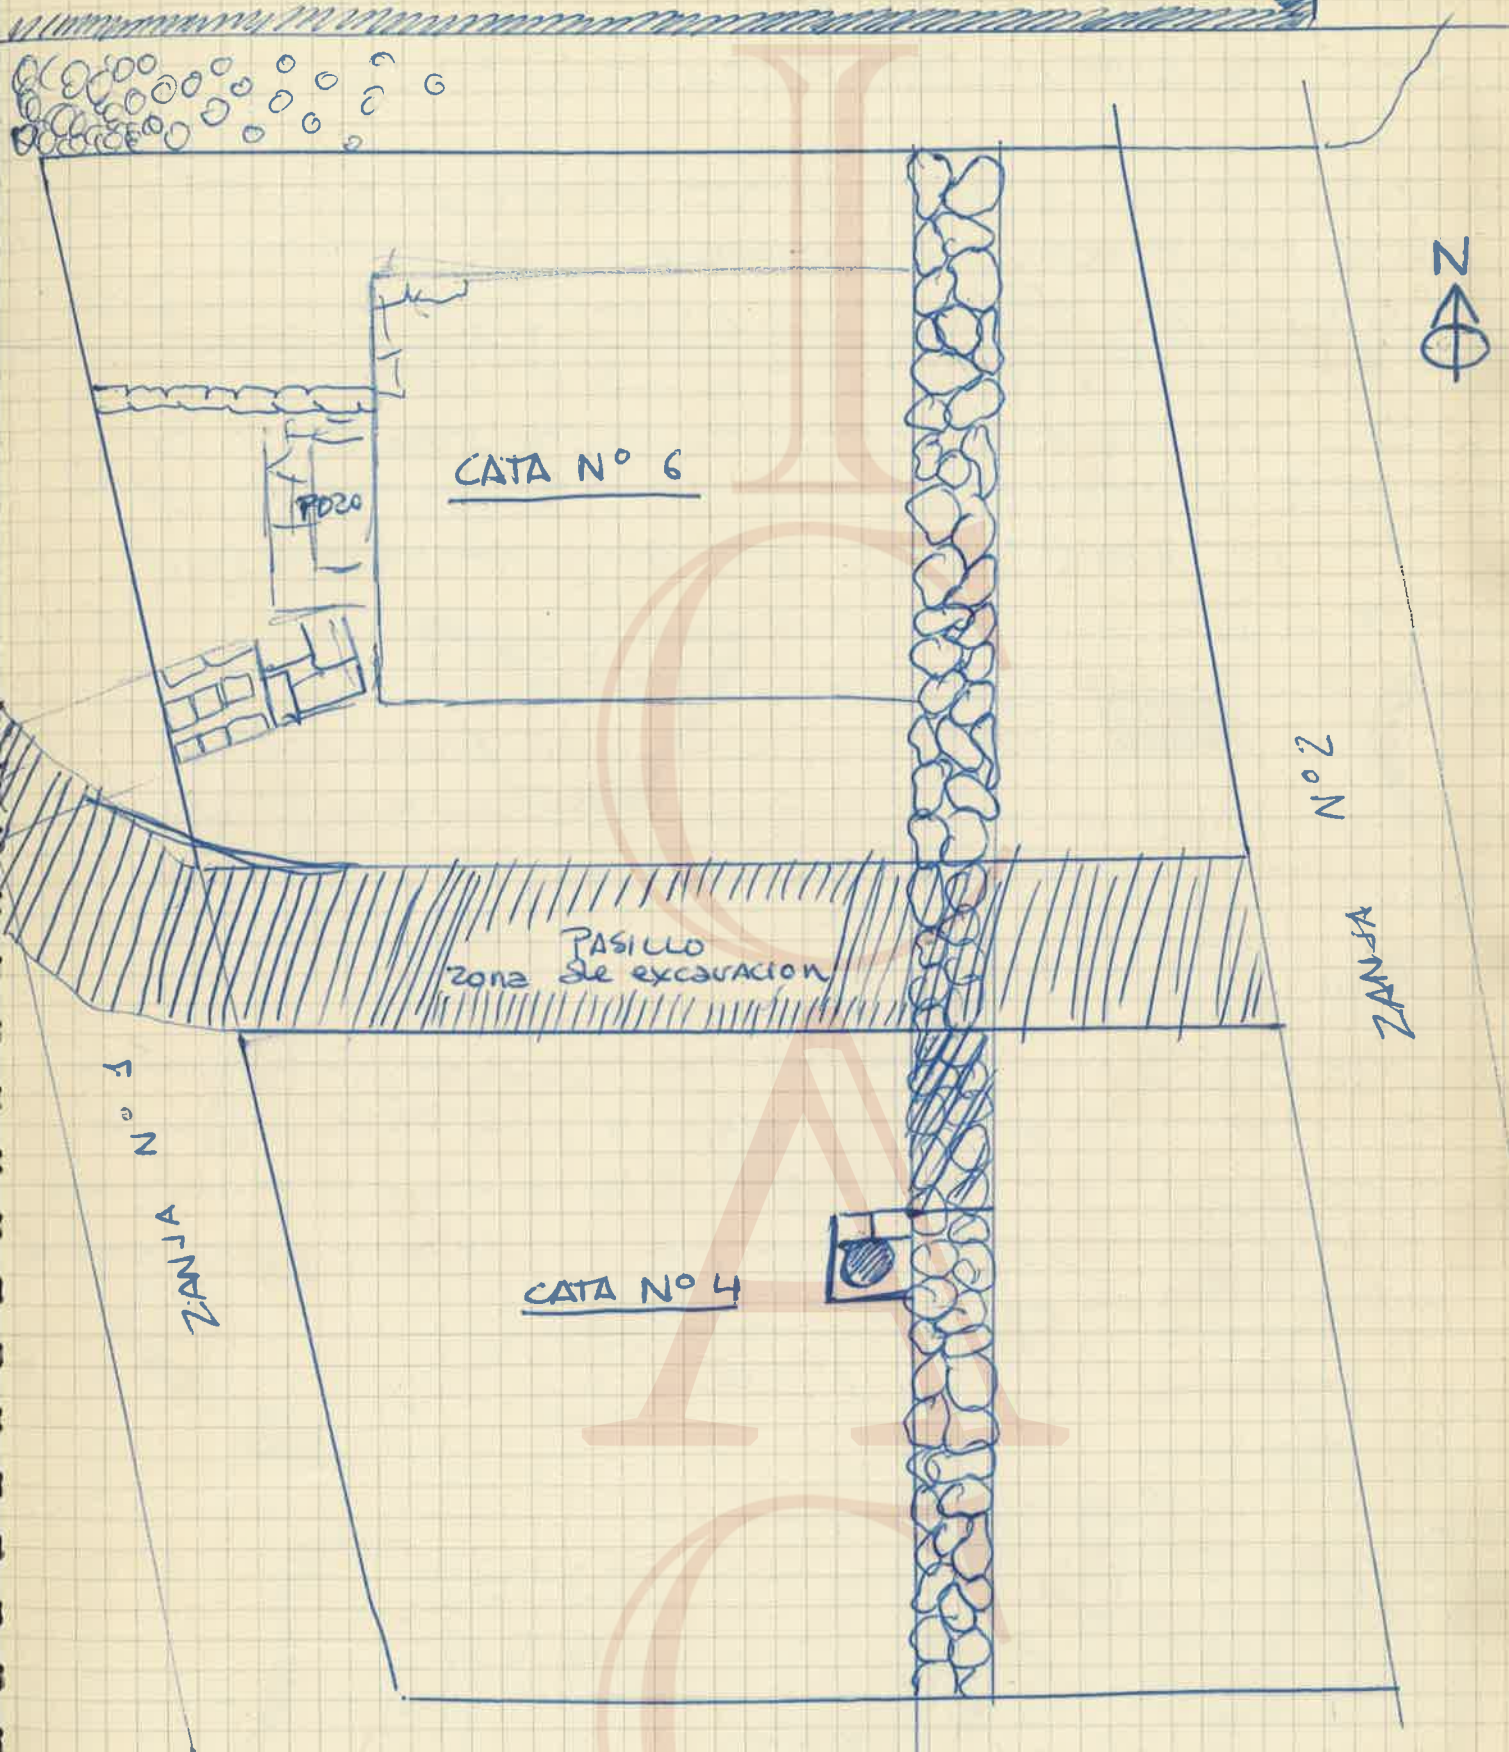
CATA N° 6

POZO

PASILLO
zona de excavacion

CATA N° 4

ZANJA N° 1

ZANJA

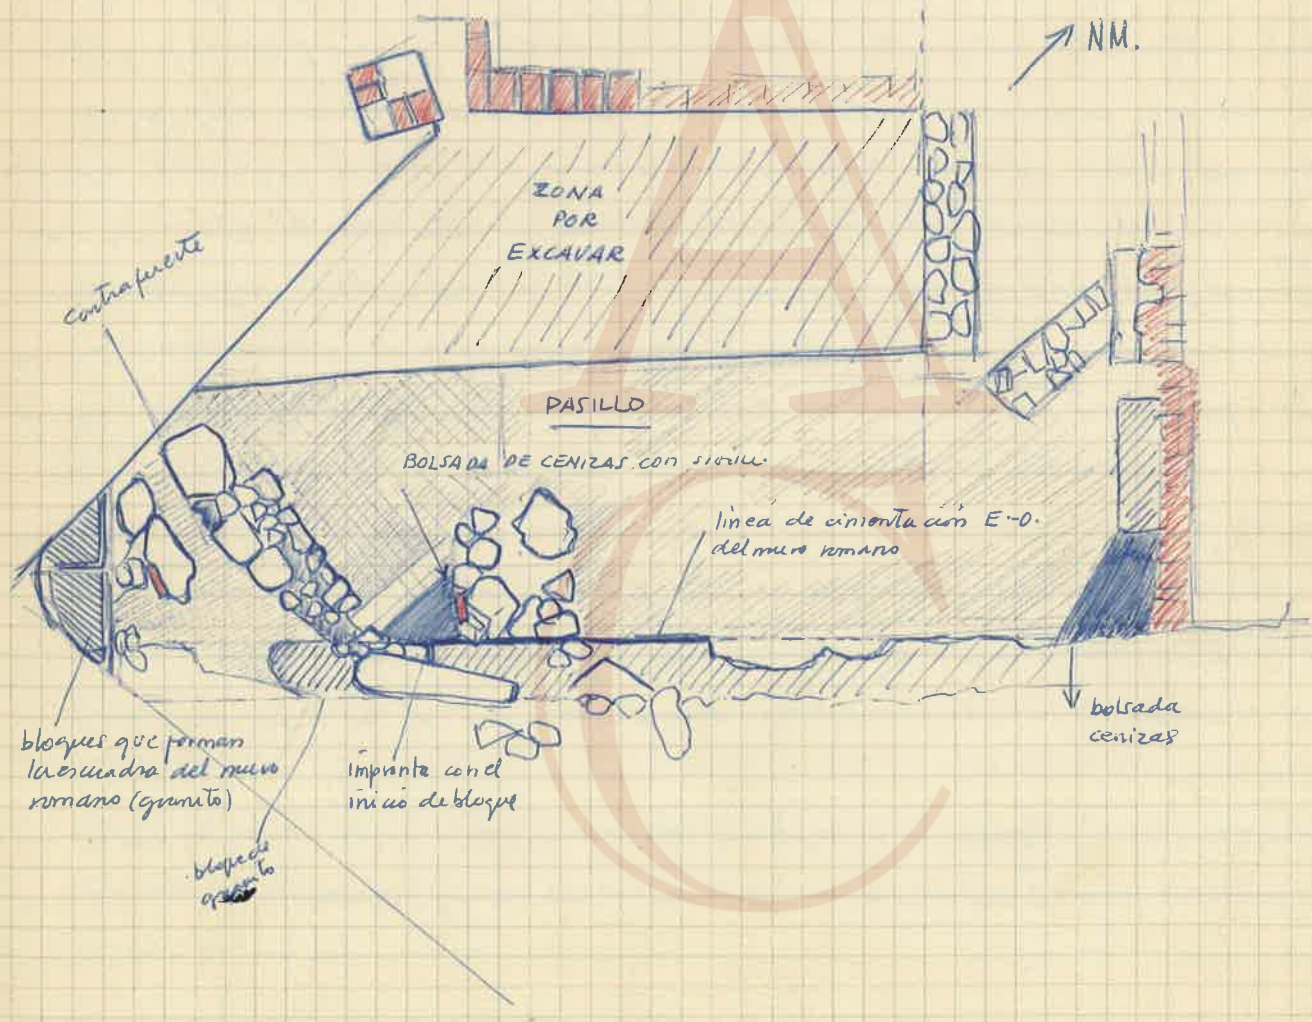
PLATAFORMA LADRILLOS
- CATA 6 -

Después de ser entrados los cuatro piedras grandes que aparecían ~~hacia~~ más allá del centro del panello (dibujadas en planta y fotografiadas), iniciamos una nueva capa de unos 15 cm. de espesor, a lo largo de todo el panello (de 4 m 4' 15 m. prof.) Pronto apreciamos junto al contrafuerte que hay bajo el muro meridional de caduñas y el transversal antiguo, una gran bolsa de cenizas ~~que~~ con tierras muy compactas y casi sin dividir arillosas. Estamos bajo el nivel de cimentación y apenas hay hallazgos de interés. A medida que avanzamos hacia el este las tierras aunque más sueltas siguen siendo de composición cenicienta, y cuando llegamos al sector central donde vuelven a aflorar nuevos montones de piedras, de tamaño regular, aquellas cambian por completo de color, ya que son arenosas y por consecuencia de muy dura.

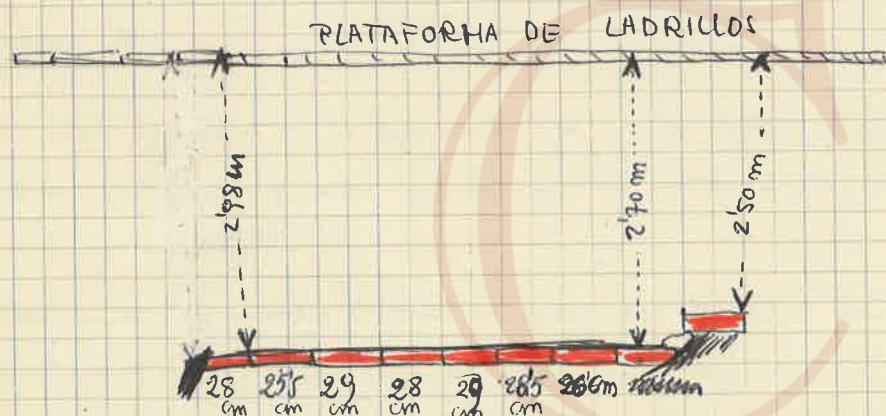
A 2'50 m. de profundidad a partir de la plataforma de
ladrillos de la cata nº 6 aparece un ladrillo de 14'6 x 22 x
4 cm, apoyado en un mógote de argamasa bajo el
que aparece una hilada de 8 ladrillos de una anchura
media de 19'5 cm y un grosor medio entre 3'5 y 4 cm,
orientados ~~SW-NE~~ SW-NE, y situados entre los 2'70 m y 2'98 m
de profundidad con respecto al borde de la plataforma
de ladrillos arriba indicada. Este ladrillo puede indi-
car la presencia de una nueva sepultura.

Perpendicular a este ladrillo aparecen restos de un
esqueleto; coxas, algunos costillas, vértebras y algún hueso
largo; y paralelo a la misma hilada y a la misma altura

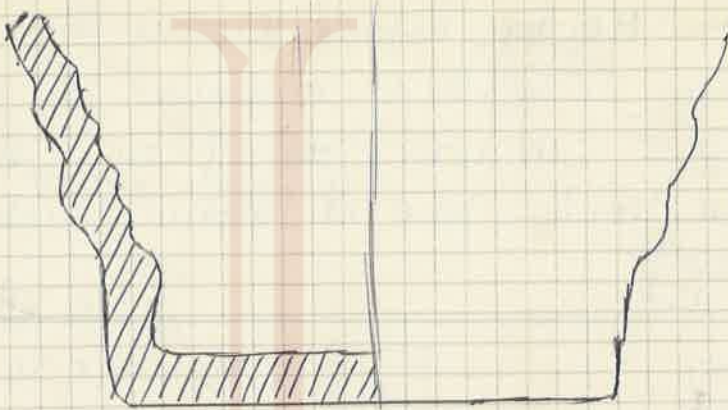
cuello de olpe

12 cm ϕ

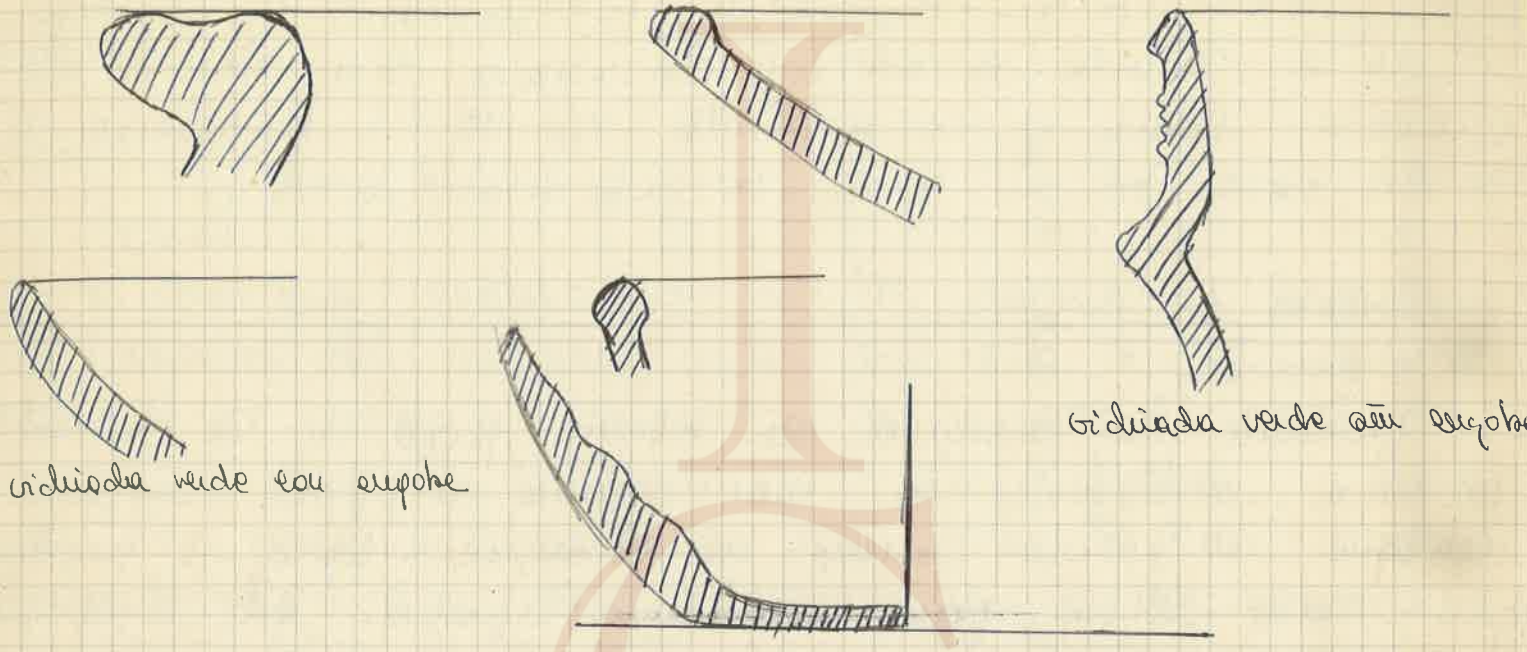
vidriada verde con escope

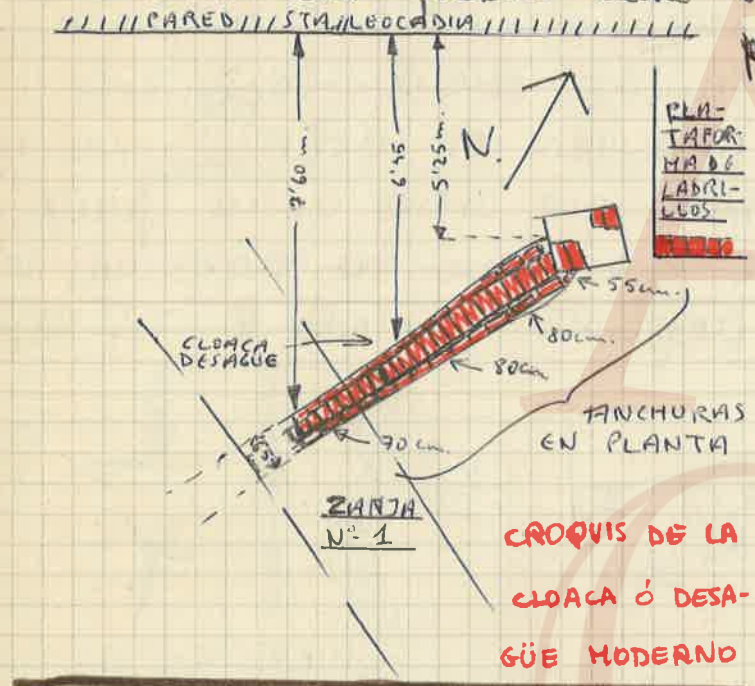
CROQUIS DE LA CLOACA Ó DESAGÜE MODERNO

en ella aparece una cloaca moderna que habra que ver de qué modo conecta con el resto de las construcciones de la parte superior de la elevación - Más tarde se mostró la excavación iniciada ayer en el sector A del pasillo entre

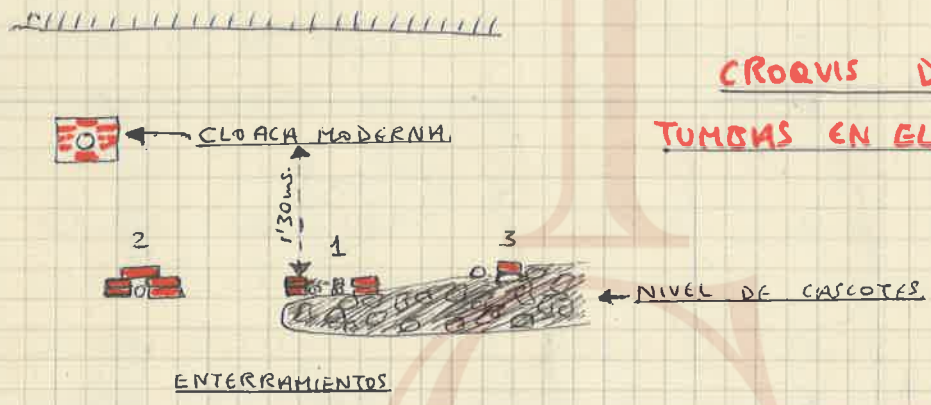
CROQUIS DE LAS TUMBAS

TUMBAS EN EL CORTE

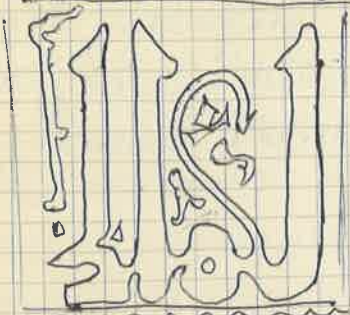
esquina decorativa
rodaje árabe ss XI-XII?

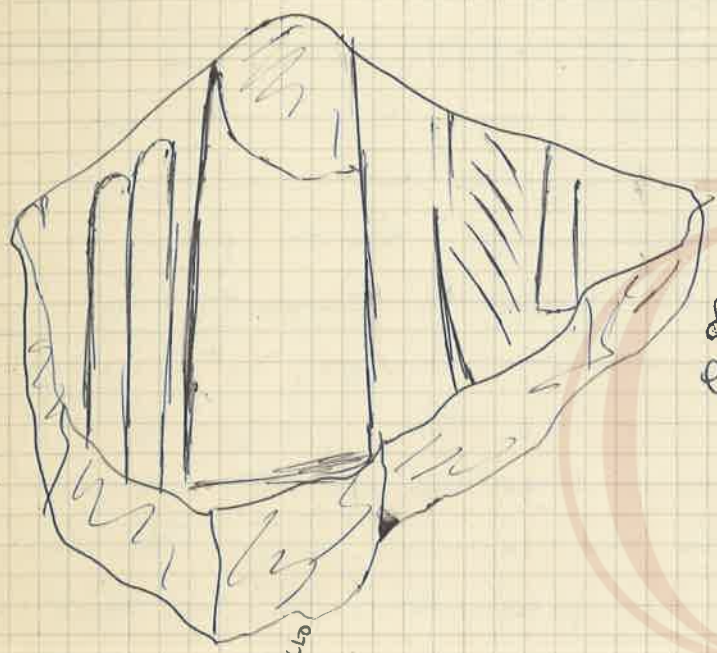
fragmento de cerámica visigoda tallado a bisel, encontrado en la excavación.

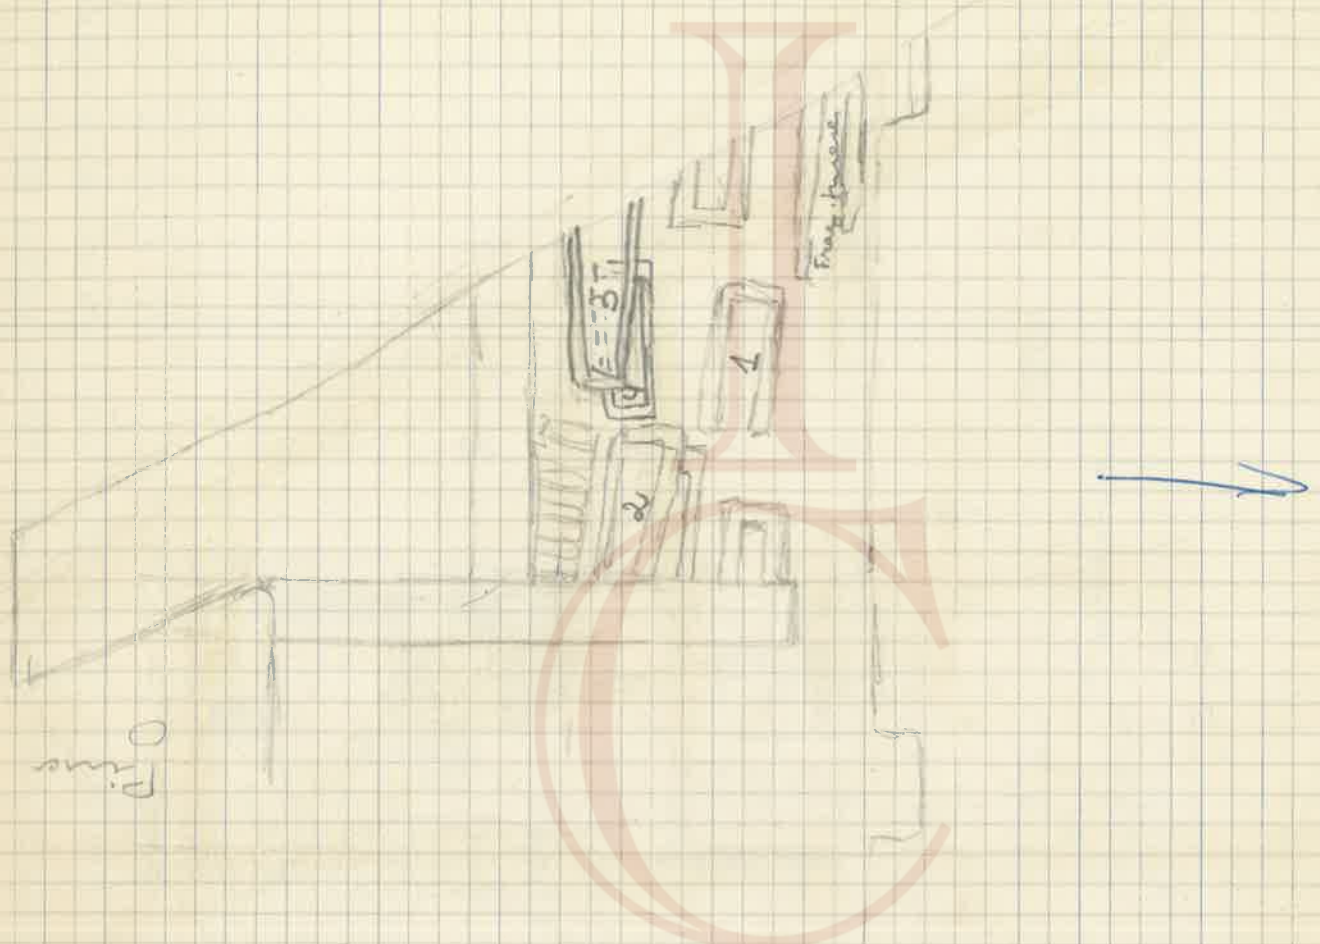
2: misma altura que la 3,

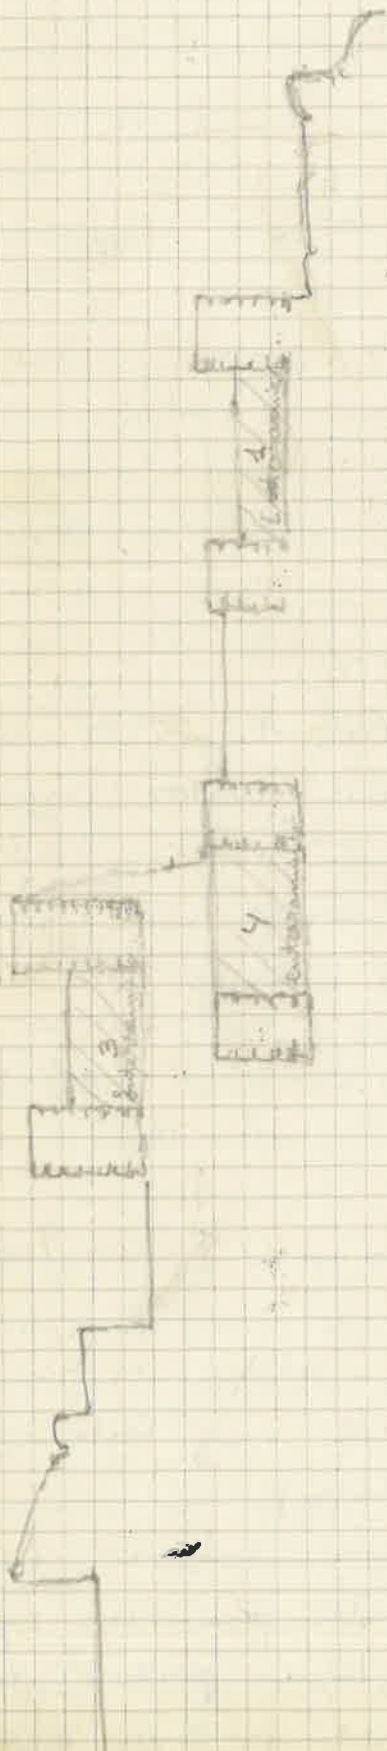
Escala 1:20

Es interesante señalar la aparición del día anterior, consisten-
 te en un semicírculo de piedras mal dispuestas pero bien cogidas
 por debajo de las tumbas 4 y 5, por lo que hemos podido ver hoy
 este semicírculo (puesto que vemos el final ya que se puede

por debajo de un muro moderno) parece unido a la cimentación del edificio en cuestión.

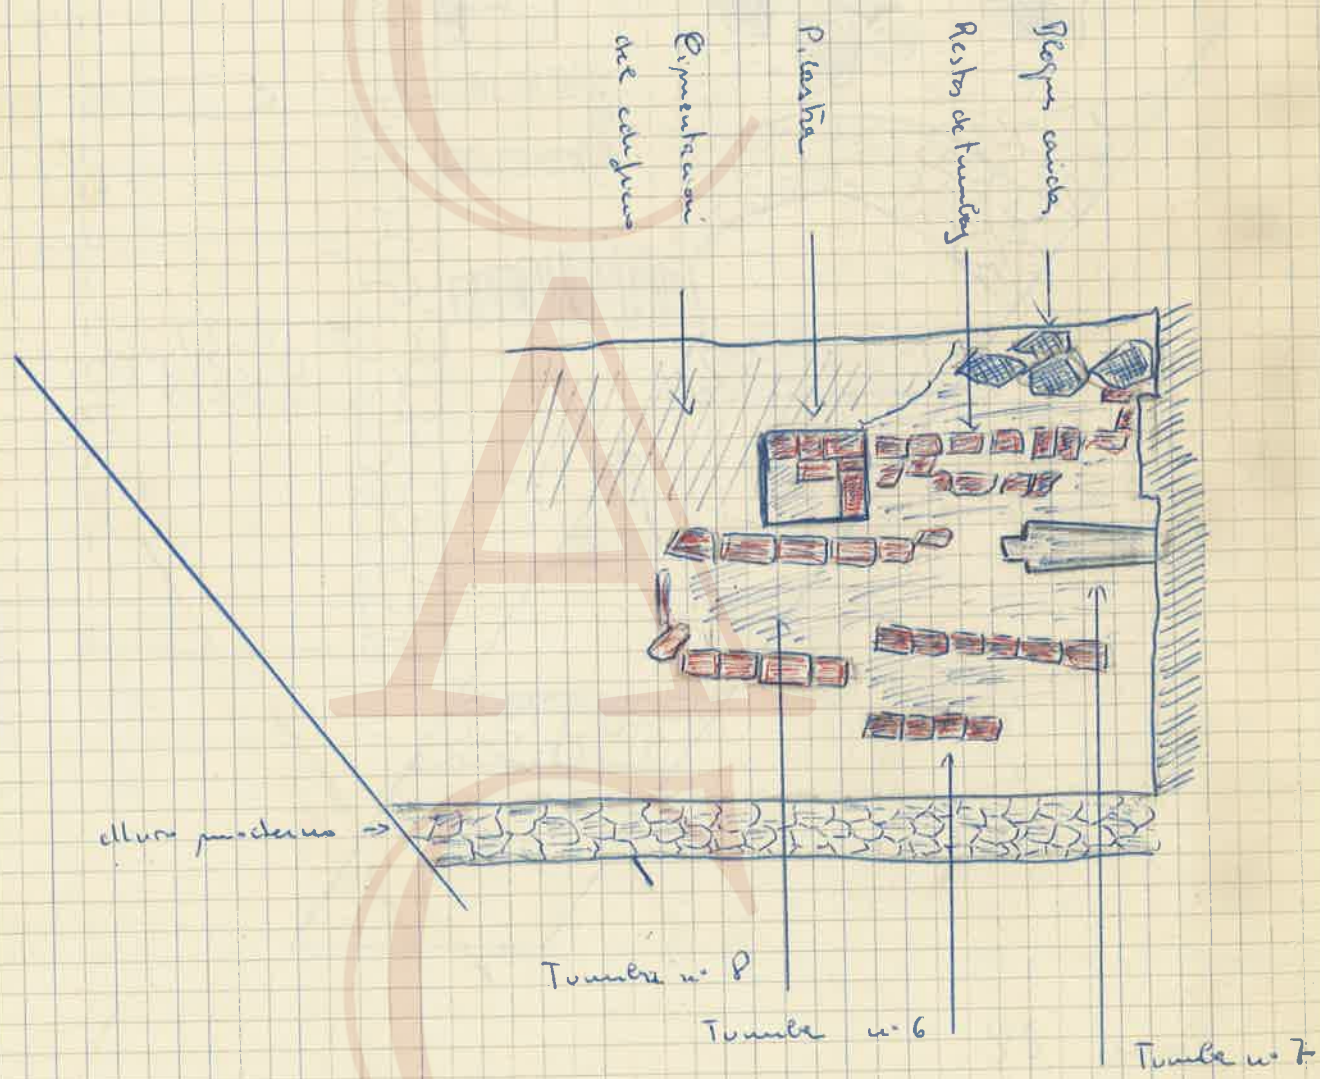
Se sigue trabajando con poca personal (2 obreros). Se empieza la excavación con el muro moderno existente en la zona, de dirección N-S. Se levanta todo, de forma que puedan ser excavadas las tumbas que aparecen debajo, (ver croquis). Debido al poco personal la excavación del muro nos lleva con toda la jornada.

Sin embargo queda tiempo para limpiar las tumbas aparecidas debajo y la realización de la correspondiente planta, para así poder ser levantadas al día siguiente.

Hay que destacar dentro de la estructura de estas tumbas, la aparición de gran cantidad de piedra entera o la caja de la tumba, piedras que servirán para sostener y dar consistencia a esta, o bien servir un simple relleno entre una y otra.

Evidentemente la necrópolis tiene varios momentos, pues de las tumbas aparecidas hay otras superpuestas.

Se levanta en primer lugar una pilastra de lachilla, conocida ya en campañas anteriores, su forma era rectangular (78 x 63 cm) y tenía una altura de 70 cm. Se sigue con los restos de dos tumbas en lachilla, superpuestas. A estas, por los datos ningún número puesto que realmente poco quedaba de ellas hasta el punto que por ninguna de las cosas se sacan una sección, sin embargo han sido incluídas en la planta. Sueltas, pero con posible relación con estas tumbas han aparecido otros huesos, (ver croquis día 28).

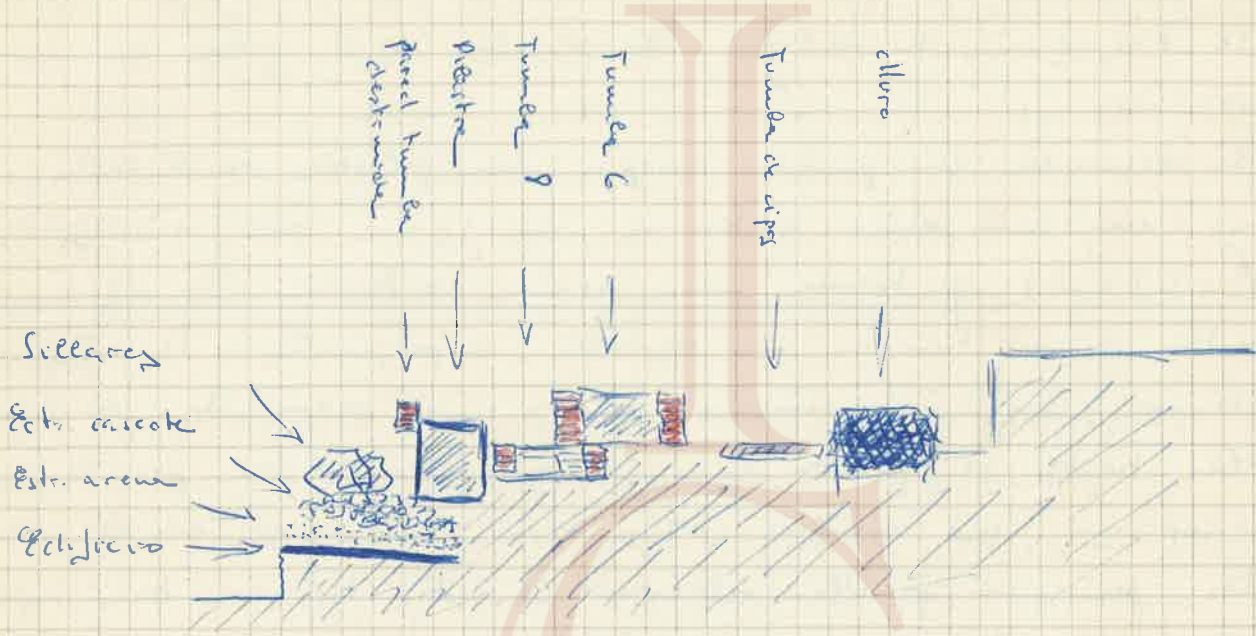
Proques seccain N-5

// da tumba sicte parece haber tenido dos momentos puesto que el cráneo que parece estar solo aparece junto a otros huesos que están aplastados por ruidos cachillas que situaron para separar a este del otro individuo allí contenido.

Después de haber terminado las respectivas secciones de las tumbas n.º 6 y 7 se procede a su levantamiento.

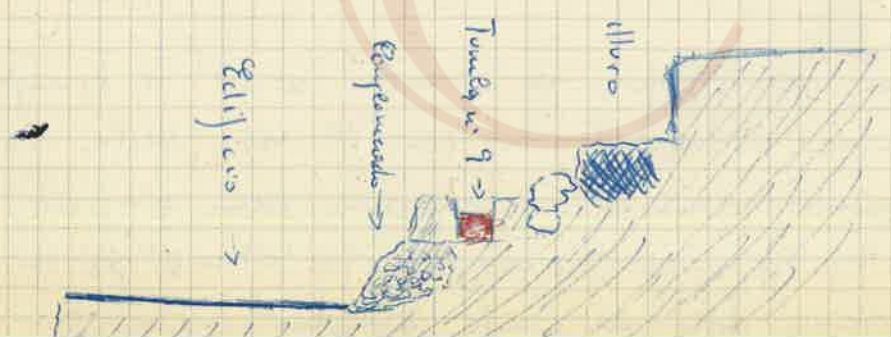
Esquema sección N-5

Seguramente pasamos a limpiar la que recibe el n.º 8, tumba rectangular colocada en parte debajo de la n.º 6. Hecha de ladrillos, presenta las mismas características que las anteriores, y de vez en sus alrededores aparecen gran cantidad de piedras. El esqueleto aparece prácticamente entero y pertenece a un individuo adulto. A pesar de ser rectangular en su interior presenta una encaje para la cabeza, hecho también con ladrillos. Como las anteriores está orientada hacia el W. (Ver sección anterior).

Al levantar la n.º 6 aparece también parte de una tumba inmediatamente debajo, el resto de esta aparece cubierta por una ligera capa de tierra. Se trata de una tumba de forma algo irregular, pero que en líneas generales podríamos decir que se estructura de caliza y yeso. Se parece por su construcción a la n.º 7, pues está hecha de ladrillos recubierta por una capa de cal. El esqueleto pertenece también a un individuo adulto. Recibe el n.º 9.

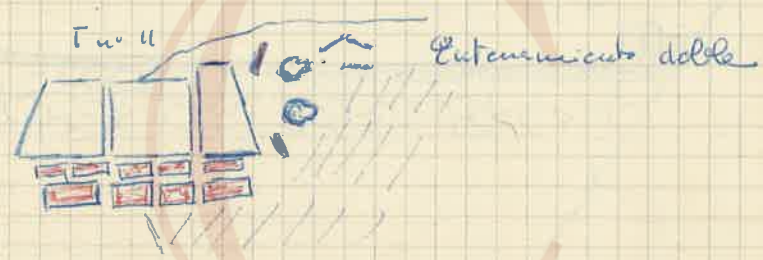
Se levantan las losas de piedra que cubrían la tumba n° 11. Debajo aparece un nivel de ladrillos y cal de difícil identificación, y otro más profundo de ladrillos bien colocados y sin cal. Característica importante de este enterramiento es que no ha aparecido ni un solo resto humano. También hay que señalar la mala delimitación que tiene la caja - solo 2 hiladas de ladrillos por dos de sus lados.

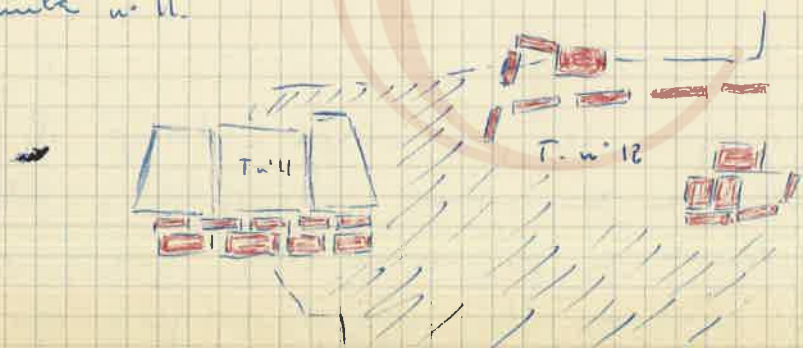
Se profundiza por debajo de la tumba n° 11 apareciendo dos tumbas más, que por el momento se dejan, a la espera de que sea sacada la T n° 12, la cual se halla al E de la n° 11 y a su mismo nivel.

Esta tumba muy incompleta estaba formada por un perimetro de ladrillos verticales y una tapadera de ladrillos horizontales. En su interior han aparecido escasos restos humanos, junto con algún diente. De esta se profundiza debajo. A este nivel inferior aparecen algunos restos humanos pertenecientes a los individuos enterrados el día anterior a la piz de la tumba n° 11.

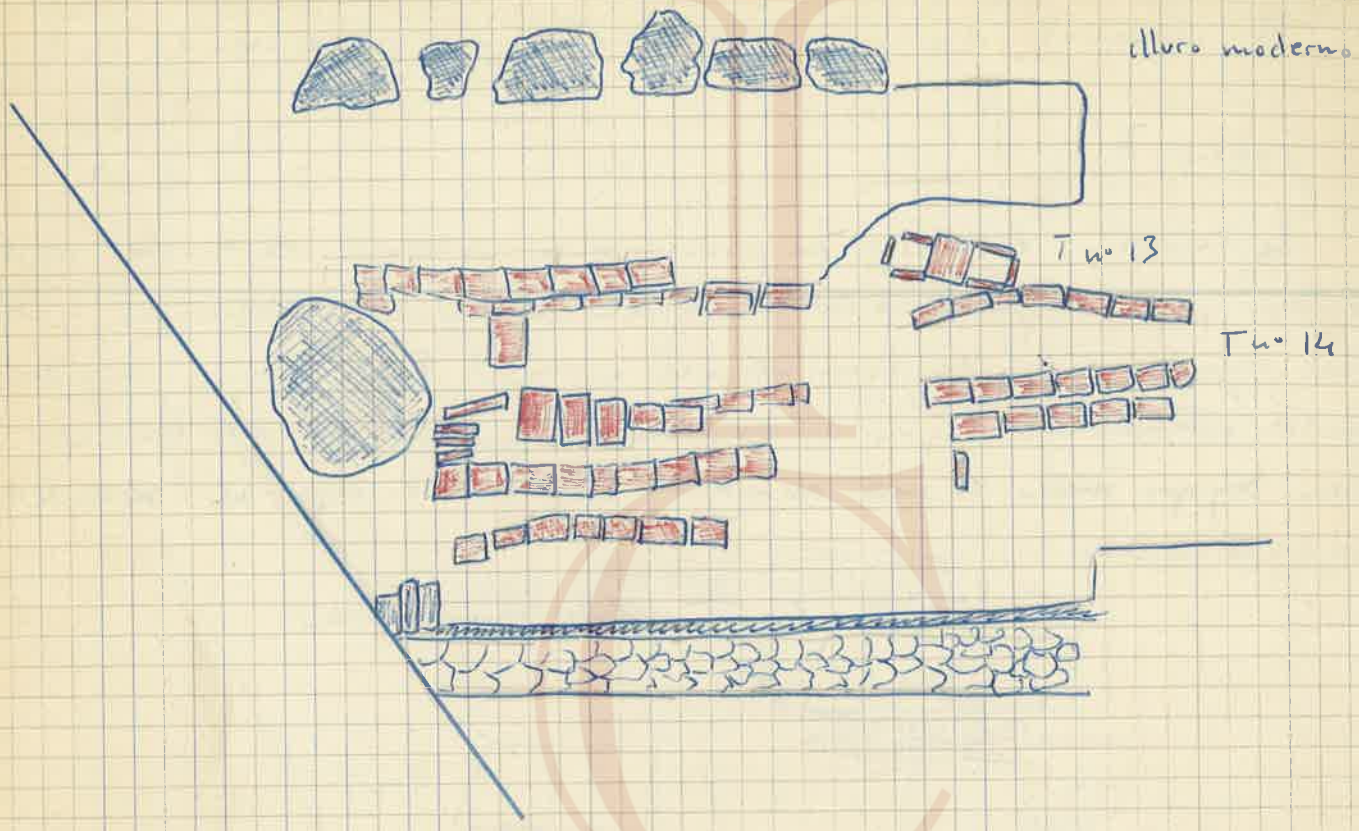
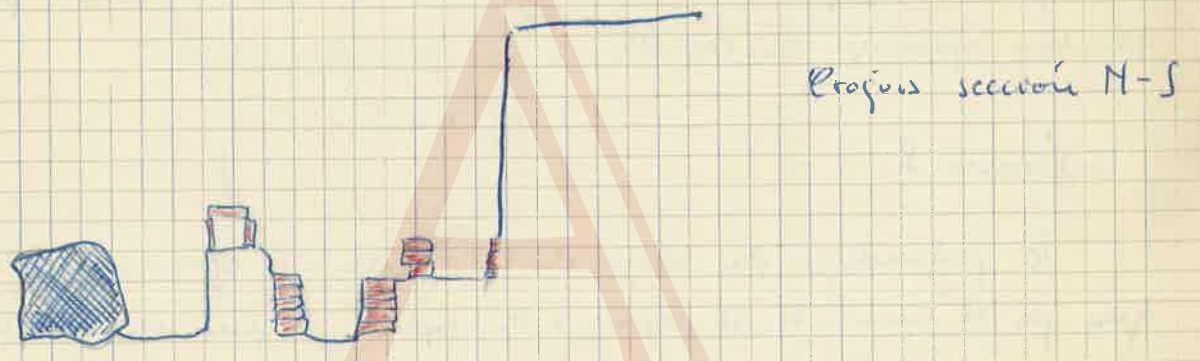
Al mismo nivel donde habían aparecido dos tumbas el día anterior (debajo de la T. n.º 11) aparecen tres tumbas más, estas situadas debajo de la tumba n.º 12, levantada el ~~...~~ ~~...~~ ~~...~~ viernes.

Este hallazgo es interesante puesto que nos permite ver 5 tumbas de un mismo momento, y de un mismo tipo constructivo.
